REGIONE AUTONOMA FRIULI VENEZIA GIULIA
COMUNE DI CORMONS

P.E.B.A.

Piano per l'Eliminazione delle Barriere Architettoniche

SCHEDE DI ANALISI

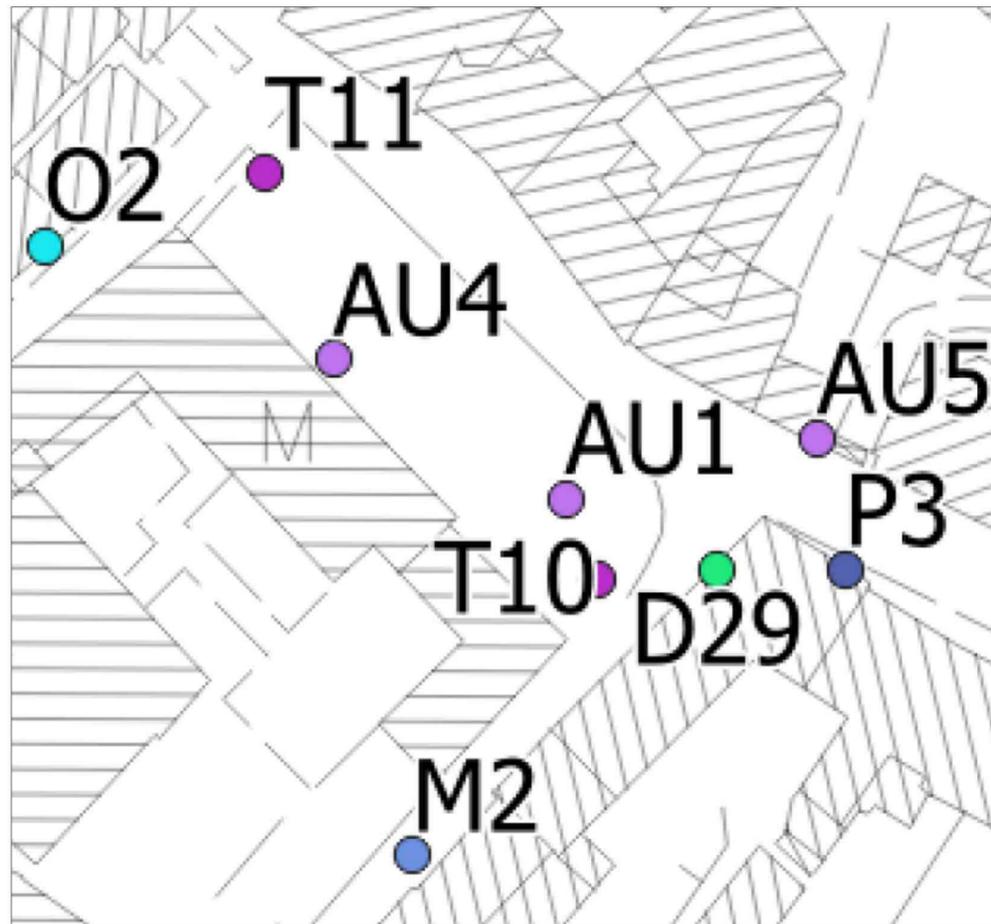
PLANIMETRIA CRITICITA'

Si rileva che nella piazza presenta alcuni ostacoli, dovuti all'arredo urbano, e rappresentati da un portabici che intralcia il passaggio, dalle panchine in pietra "non inclusive" e dalla mancanza di indicazioni / cartellonistica facilmente fruibile da tutti.

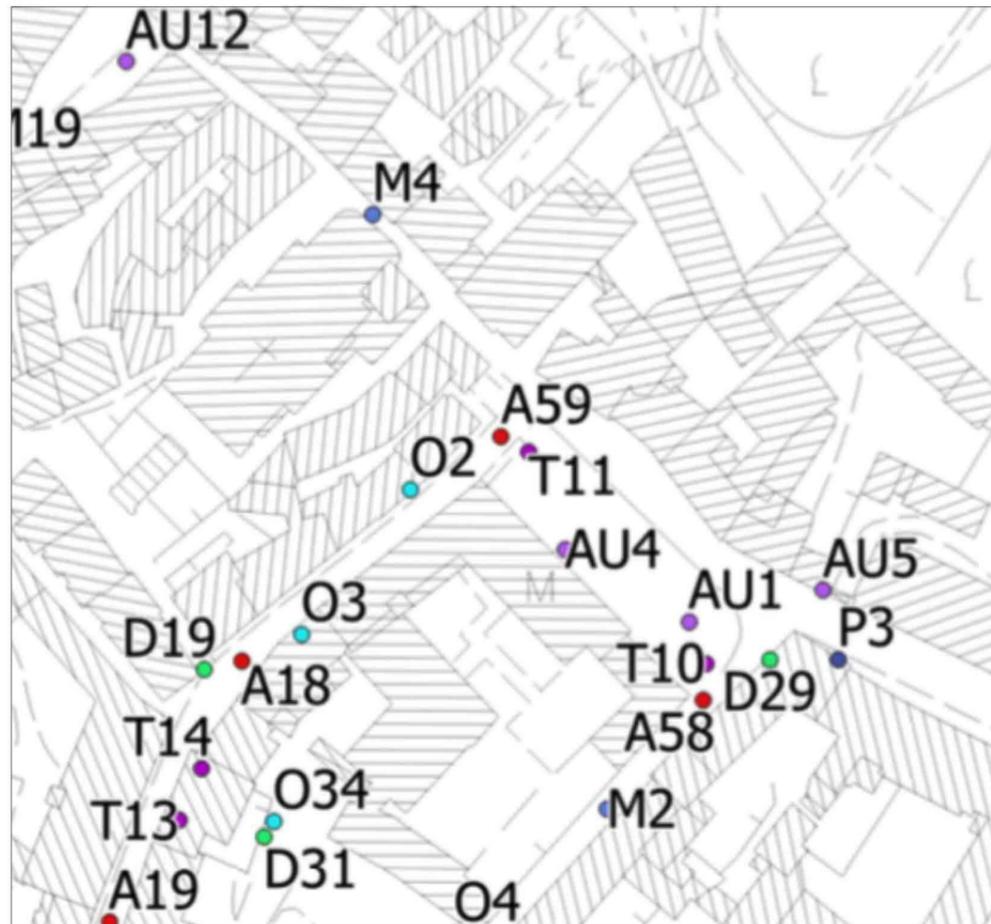
PLANIMETRIA CRITICITA'

Note:
scuri residenze private a cm 90 direttamente sul marciapiede.
Elemento in pietra spigolo sporgente sede municipio

Note:
manca attraversamento pedonale

Note:
ingresso secondario uffici comunali

Via Matteotti presenta numerose criticità dovute alla mancanza di segnaletica di indicazione e orientamento. Percorso con ostacoli dovuti a elementi edilizi agli ingressi delle abitazioni private. Le criticità O2 e O3 sono ostacoli di non risoluzione in quanto elementi fissi degli edifici (scuri finestre che si aprono direttamente sul passaggio pedonale). Attraversamento pedonale non presente.

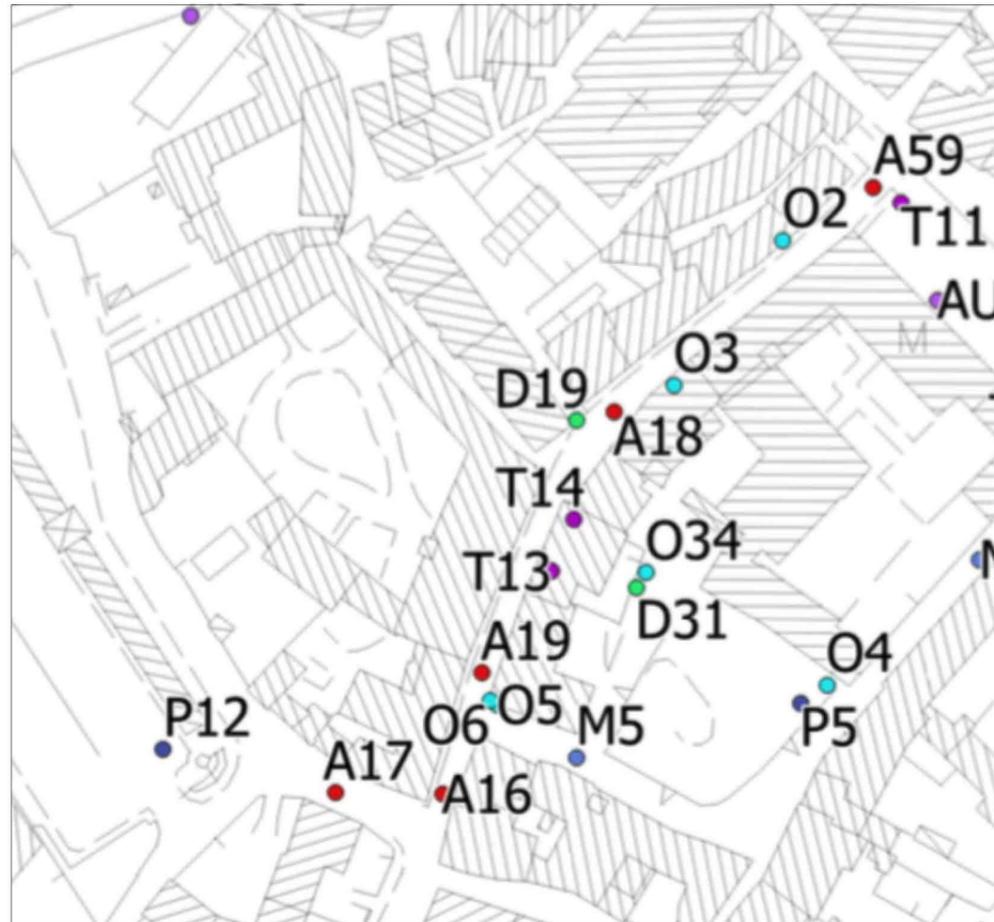
PLANIMETRIA CRITICITA'

L'ingresso alla biblioteca comunale presenta criticità dovute alla mancanza di segnaletica di indicazione e orientamento, mancanza di segnaletica tattilo plantare per scalinata, non risultano stalli riservati lungo via Matteotti, non è presente un attraversamento pedonale.

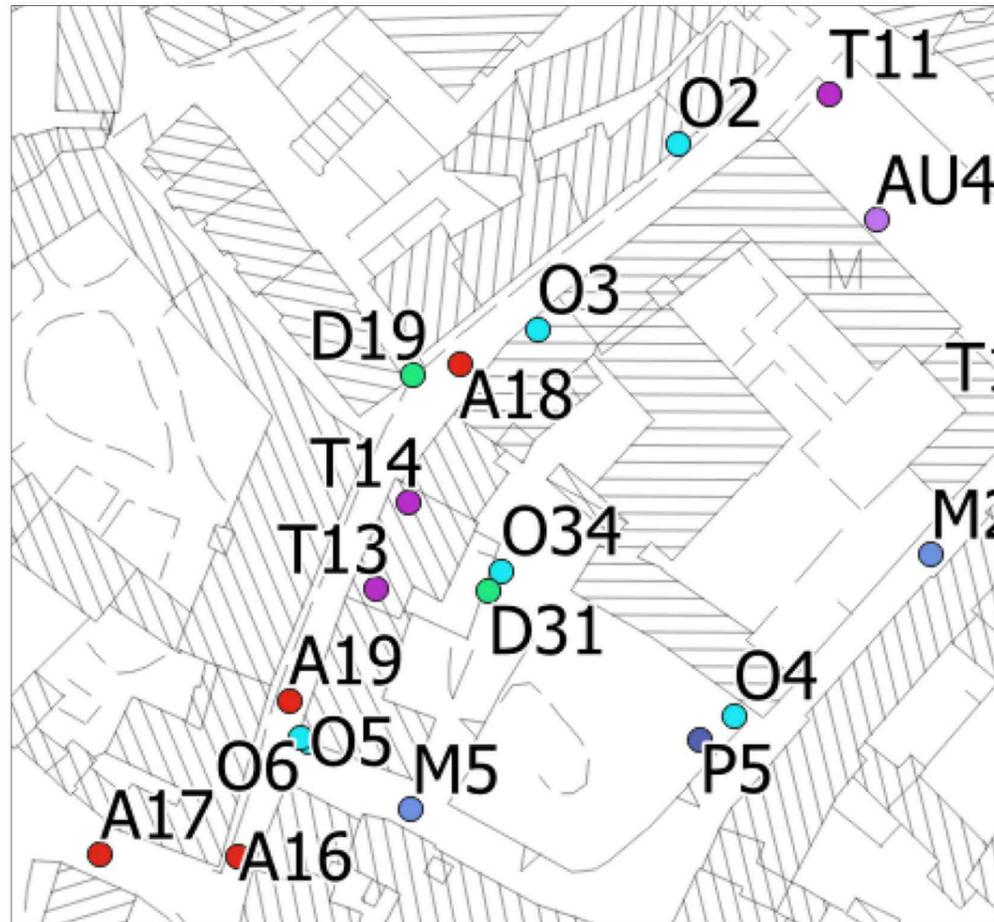
PLANIMETRIA CRITICITA'

- Semafori, pali della luce
- Segnaletica verticale
- Pozzetti, cordoli, caditoie
- Pensiline, tende da sole
- Portarifiuti/cassonetti
- Arredo urbano
- Alberi/aiuola
- Altro
- Note:
presenza di ostacoli dovuti a cassonetti dei rifiuti

Alla biblioteca comunale è possibile accedere anche dal parcheggio di via Imbriani dove ci sono gli stalli dedicati. Tuttavia si rileva che gli stalli riservati non sono adeguati e essendo localizzati distanti dagli ingressi sia della biblioteca che della Sala civica risulta molto complicato raggiungerli anche in quanto manca la segnaletica tattilo plantare. Inoltre risulta difficoltoso raggiungere l'ingresso secondario in quanto l'accesso presenta una rampa con forte dislivello maggiore dell'8% e una strettoia con pavimentazione sconnessa e ostacolo. Anche il percorso pedonale da via Nazario Sauro risulta difficile in quanto si rileva un elemento d'ostacolo che restringe notevolmente il passaggio.

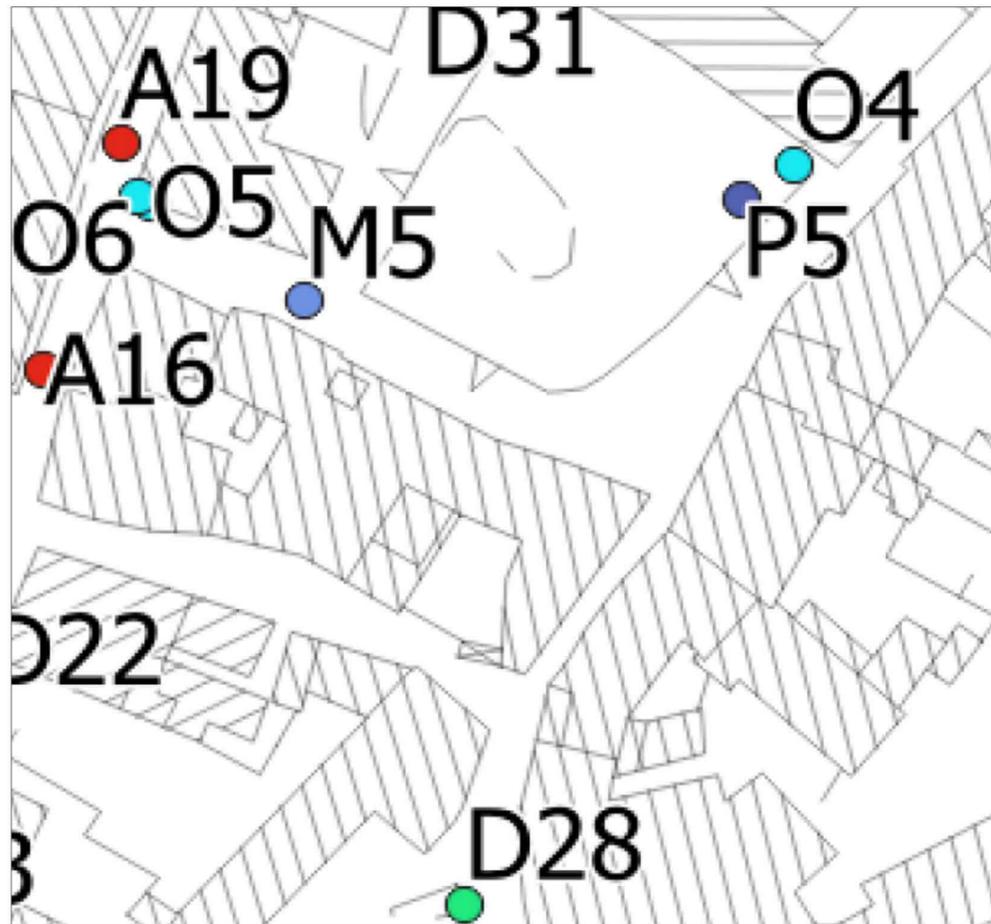
PLANIMETRIA CRITICITA'

Note:
presenza di ostacoli dovuti a cassonetti dei rifiuti e a segnaletica verticale

Via Imbriani risulta di difficile accesso in quanto i marciapiedi risultano stretti (cm 77) e la pavimentazione risulta sconnessa a causa del materiale utilizzato. Manca attraversamento pedonale.

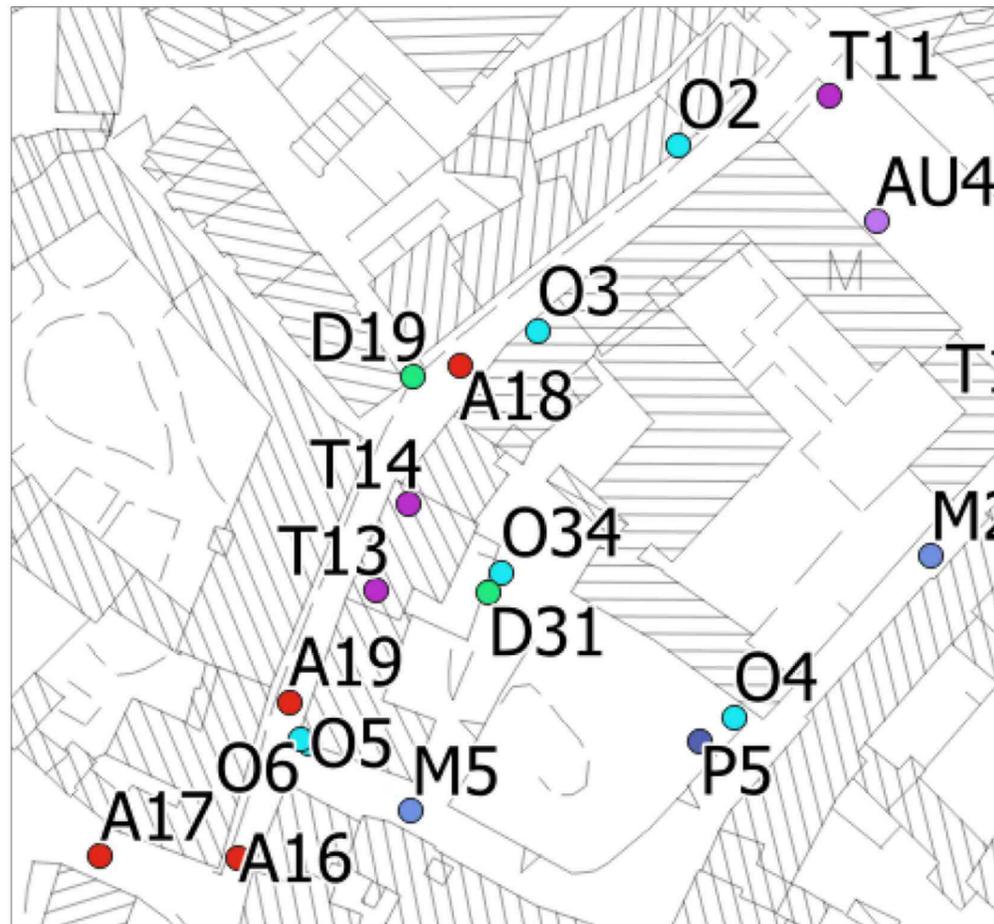
**PLANIMETRIA CRITICITA'**

Note:
 manca attraversamento con via Imbriani

Percorso con ostacoli dovuti ad elementi edilizi, agli ingressi dei negozi e ai chiusini non a raso rispetto alla pavimentazione. Inoltre manca completamente la segnalazione tattile plantare per attraversamento pedonale.

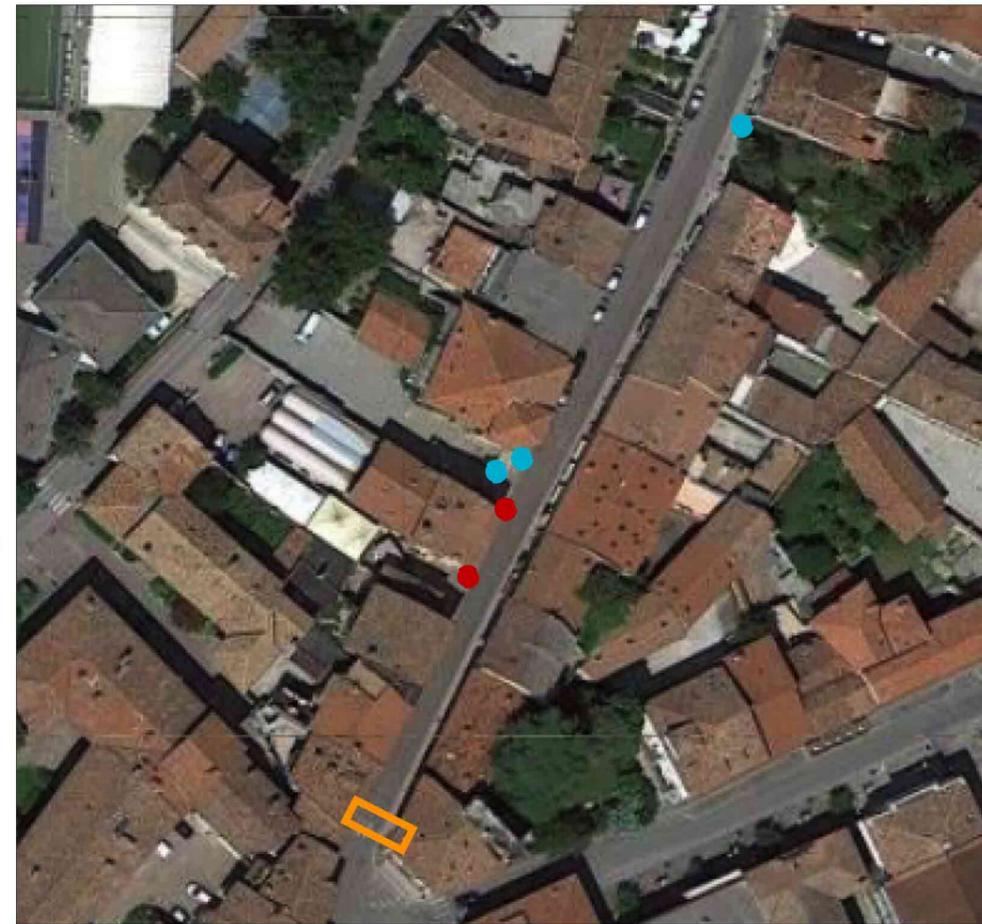
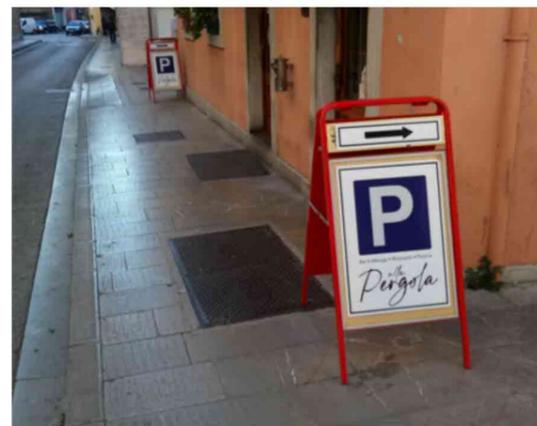
Percorso con ostacoli dovuti a elementi edilizi degli ingressi dei negozi e al restringimento del marciapiede dovuto ai passi carrai. Inoltre manca completamente la segnalazione tattilo plantare per gli attraversamenti pedonali.

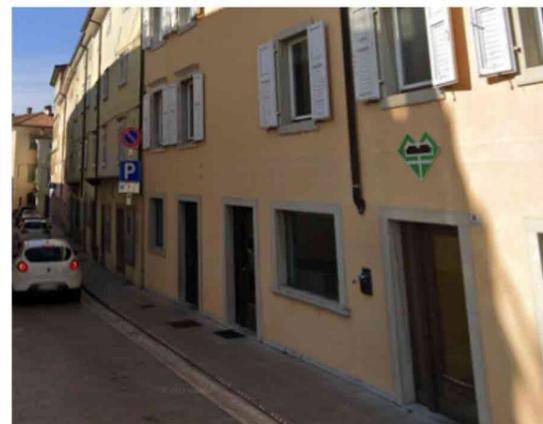
Note:
 scuri di finestre e negozi e residenze a cm 90 dal marciapiede.

Via Matteotti è una zona 30 e presenta numerose criticità dovute alla mancanza di segnaletica pododattiledi indicazione e orientamento. Percorso con ostacoli dovuti a elementi edilizi delle abitazioni private e dei negozi.

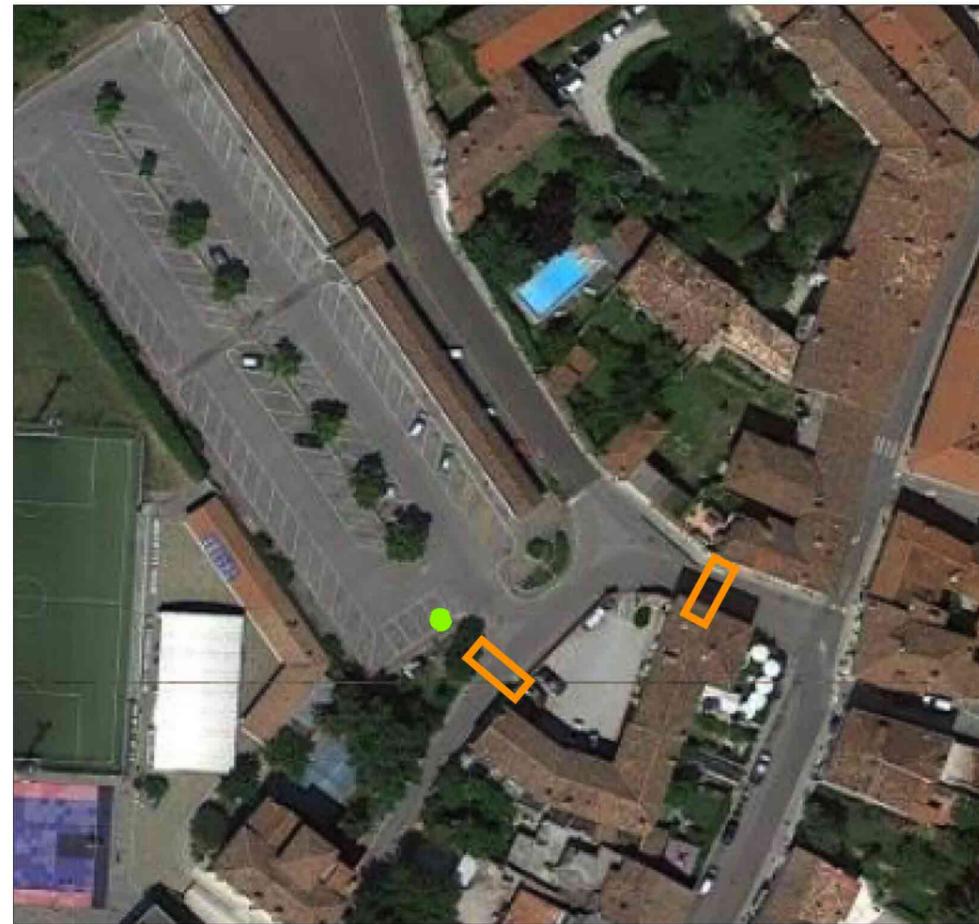
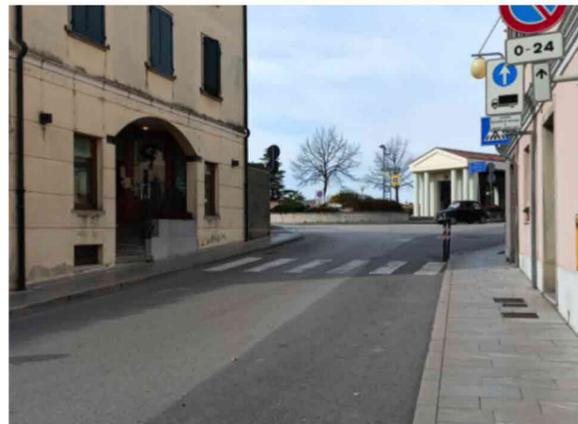
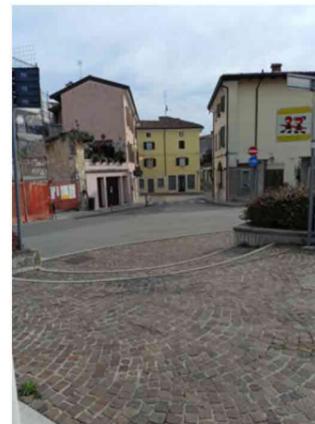
via Pozzetto via Cancelleria
Vecchia parcheggio **TRATTO 1**

Attraversamento pedonale su via Cancelleria vecchia non è adeguato, marciapiede non raccordato con piano stradale e mancanza di segnalazione podotattile, mentre su via Pozzetto non è presente. Gli stalli per i disabili sono correttamente progettati, tuttavia a risulta difficile il collegamento con i marciapiedi.

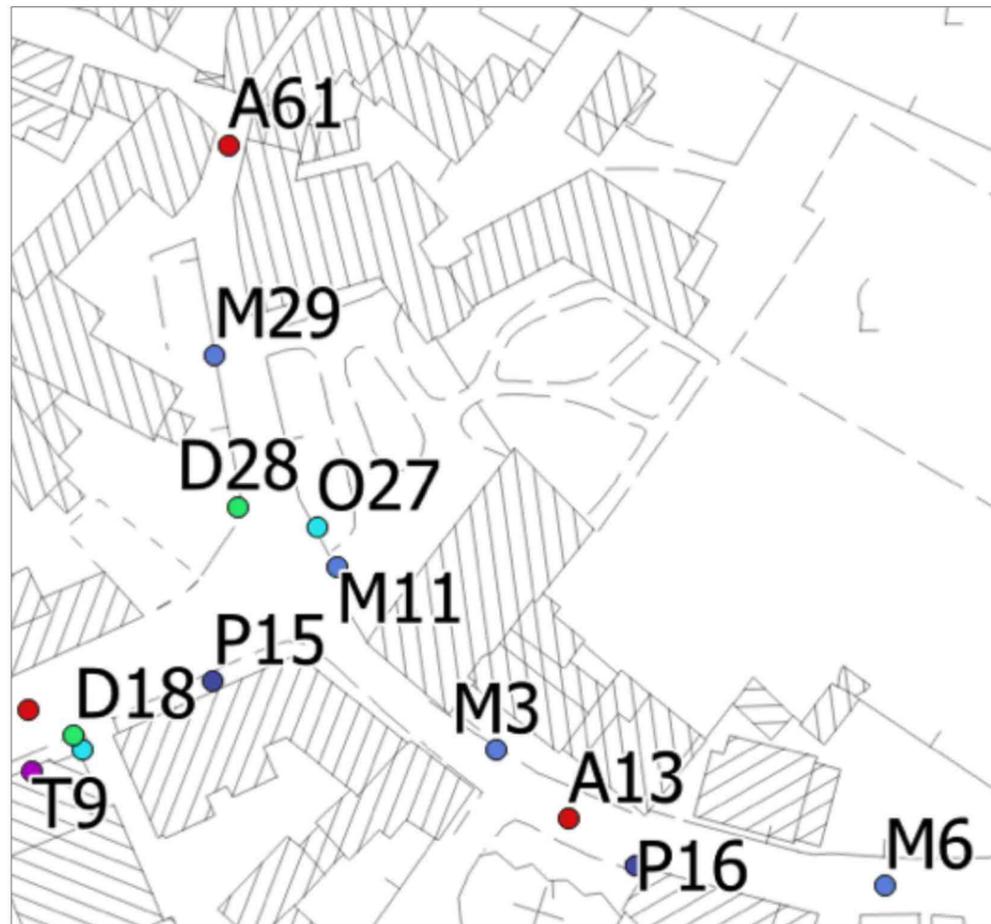
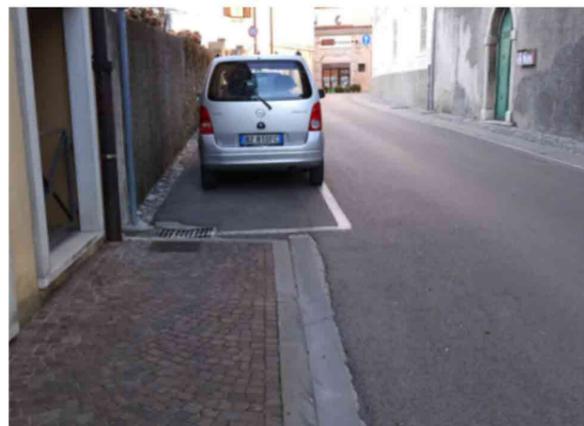
PLANIMETRIA CRITICITA'

Su tutto il lato sinistro il marciapiede si interrompe improvvisamente. Si segnala la presenza di un tombino non conforme. Non è presente un attraversamento pedonale conforme. Le criticità M11 e O27 attualmente non sono di facile risoluzione in quanto riguardano gli accessi alle abitazione private che creano un ostacolo alla fruizione del marciapiede stesso.

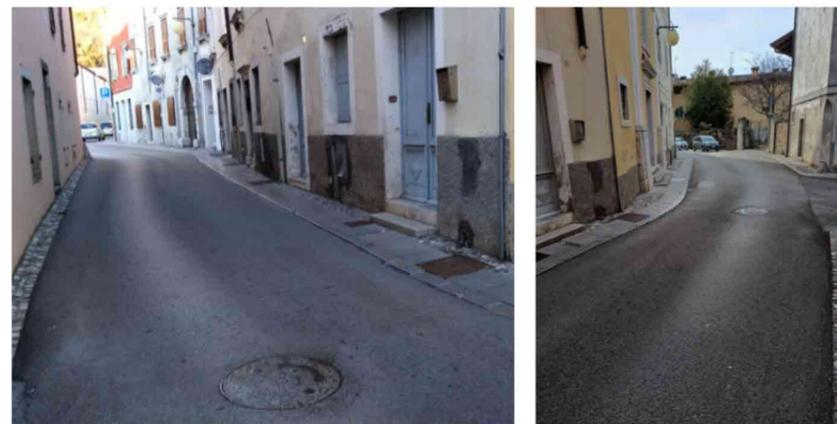
Lungo tutto il tratto di via Nazario Sauro sul lato dx il marciapiede ha una larghezza di 90 cm con ostacoli dovuti agli ingressi delle residenze. Pertanto gli ostacoli codificati con O41 attualmente non hanno risoluzione. Manca attraversamento pedonale. Mentre sul lato sinistro non c'è lo spazio per un marciapiede. Zona A1 di elevato valore storico e artistico (PRGC del Comune di Cormons)

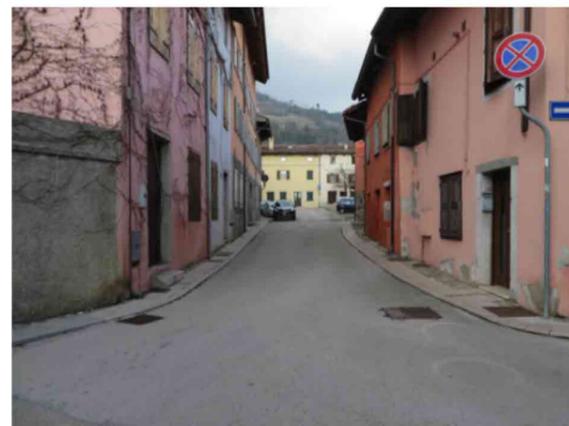
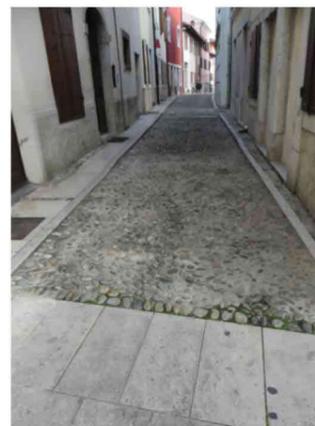
Via Patriarchi appartiene al nucleo storico di Cormons. I marciapiedi sono meno larghi di 90 cm, inoltre presentano gradini degli ingressi alle abitazioni e altri elementi architettonici che creano ostacoli (scuri e arredo urbano). La criticità M19 non trova soluzione in quanto non sussistono le condizioni per una progettazione conforme dei marciapiedi. Via Riva Torre presenta una pavimentazione di ciottoli che rende difficoltosa la fruibilità.

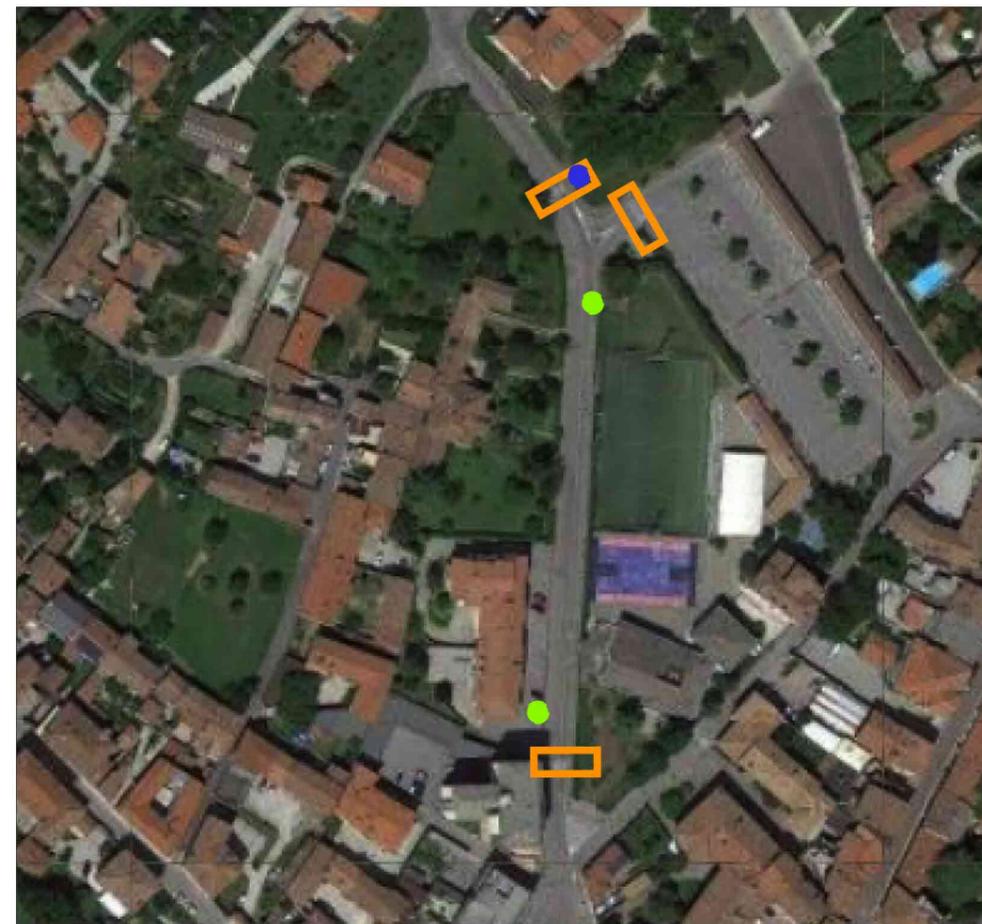
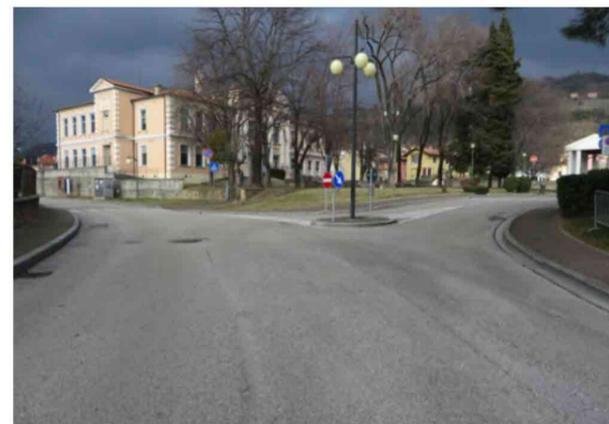
Il parcheggio riservato davanti al campo di calcio di via Francesco di Manzano non è raccordato con il piano stradale. Gli attraversamenti pedonali non hanno segnalazione di orientamento e pericolo e non sono raccordati con il piano stradale. Si rileva, inoltre, che il dislivello tra piazza e marciapiede viene compensato tramite tre gradini non segnalati con Loges.

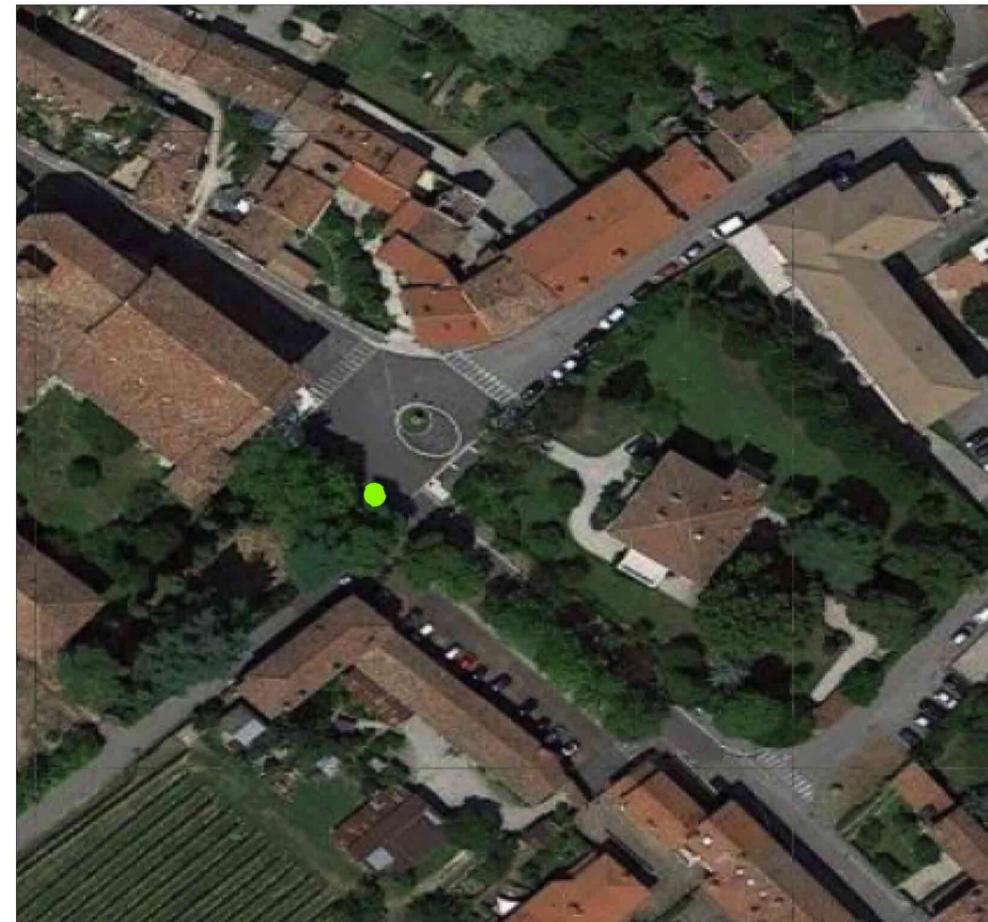
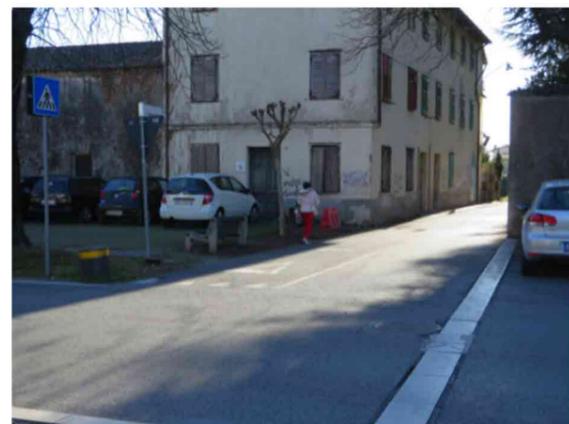
La piazza davanti alla chiesa risulta occupata da automobili in sosta , sarebbe necessario invece ricavare un percorso protetto verso la chiesa da Piazzale Marconi.

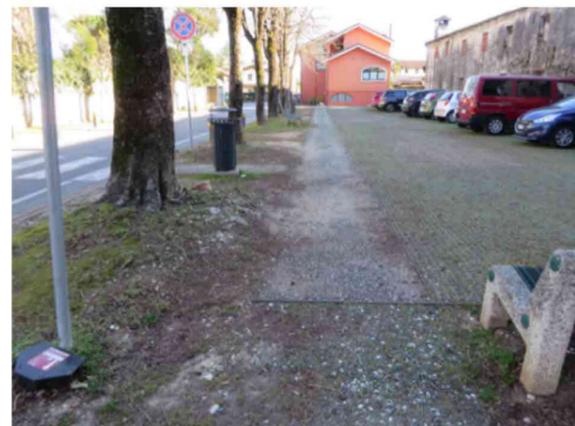
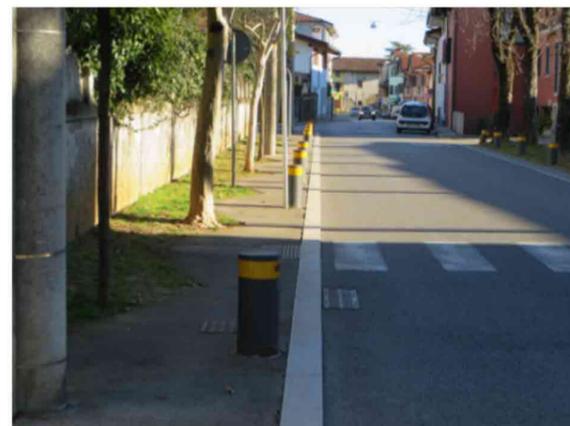
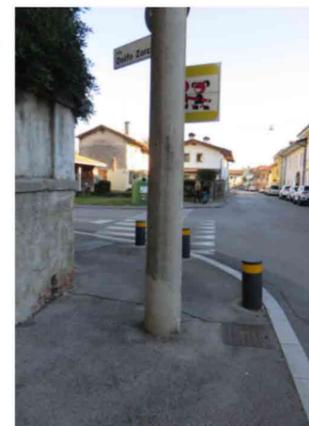
via Zorutti
TRATTO 2

In via Zorutti, da un lato, la recente sistemazione del marciapiede non dà una percorrenza accessibile a tutti, dall'altro (lato del parcheggio) il percorso risulta difficile in quanto la pavimentazione risulta sconnessa.

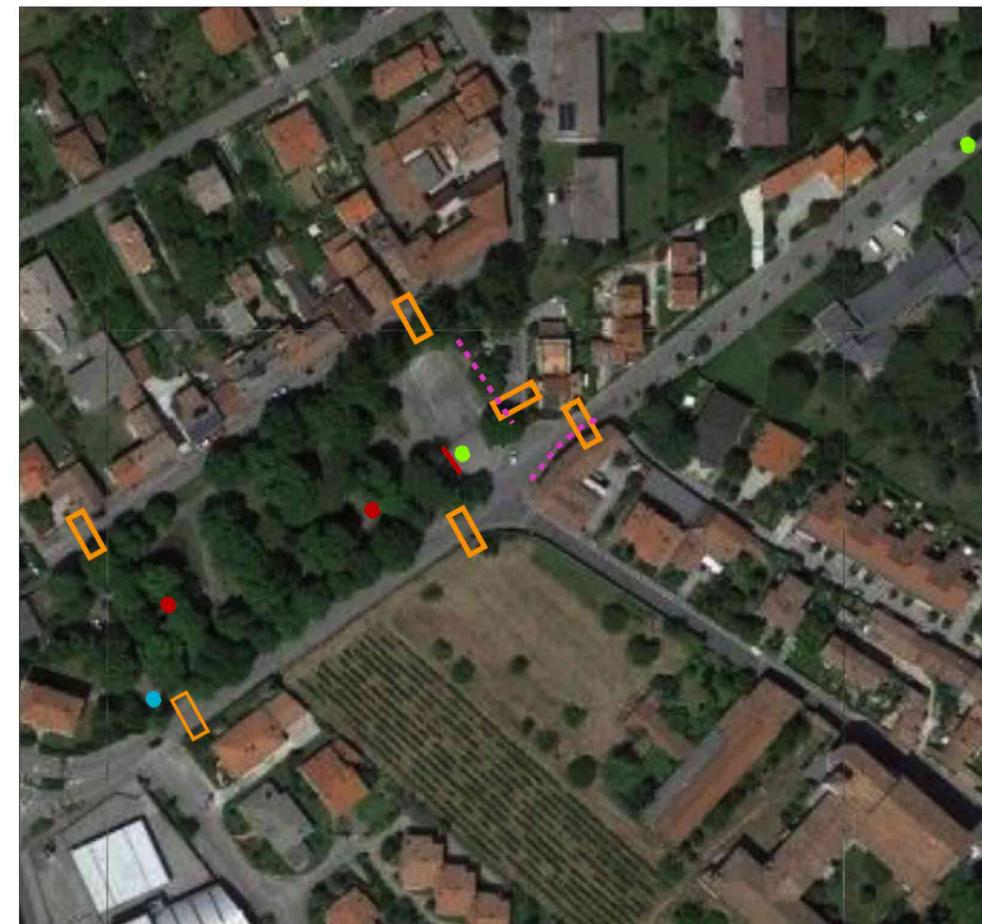
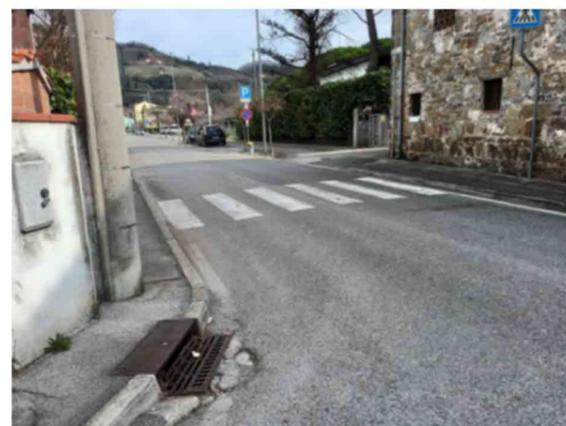
Si rileva che tutti e tre gli attraversamenti pedonali che si trovano tra via Armistizio e via S Daniele sono non congrui in quanto mancano di segnalazione podotattile e non sono complanari con il piano stradale (gradino di 15 cm). I marciapiedi del primo tratto di via Armistizio verso le scuole sul lato sinistro presentano una larghezza minima di 70 cm dovuta anche alla presenza di pali della luce e segnaletica verticale che rendono insufficiente per il passaggio di una sedia a ruote ma anche di un passeggino. Le criticità A46 e A47 rientrano in un progetto di lavori pubblici già in essere.

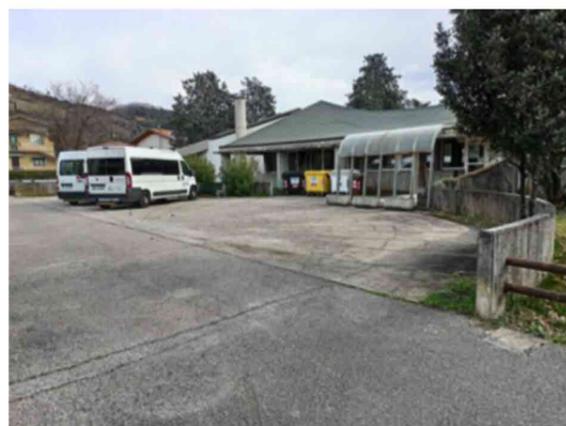
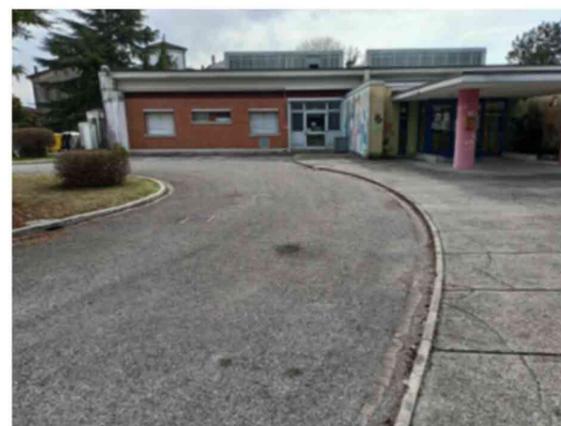
Si rileva che per arrivare alle scuole è presente un marciapiede sufficientemente largo, l'ingresso a scuola presenta una pavimentazione sconnessa. Mentre l'ingresso all'asilo nido non ha un parcheggio dedicato ai disabili e soprattutto il marciapiede non è complanare al piano stradale per facilitare l'accesso a scuola da parte delle persone con disabilità.

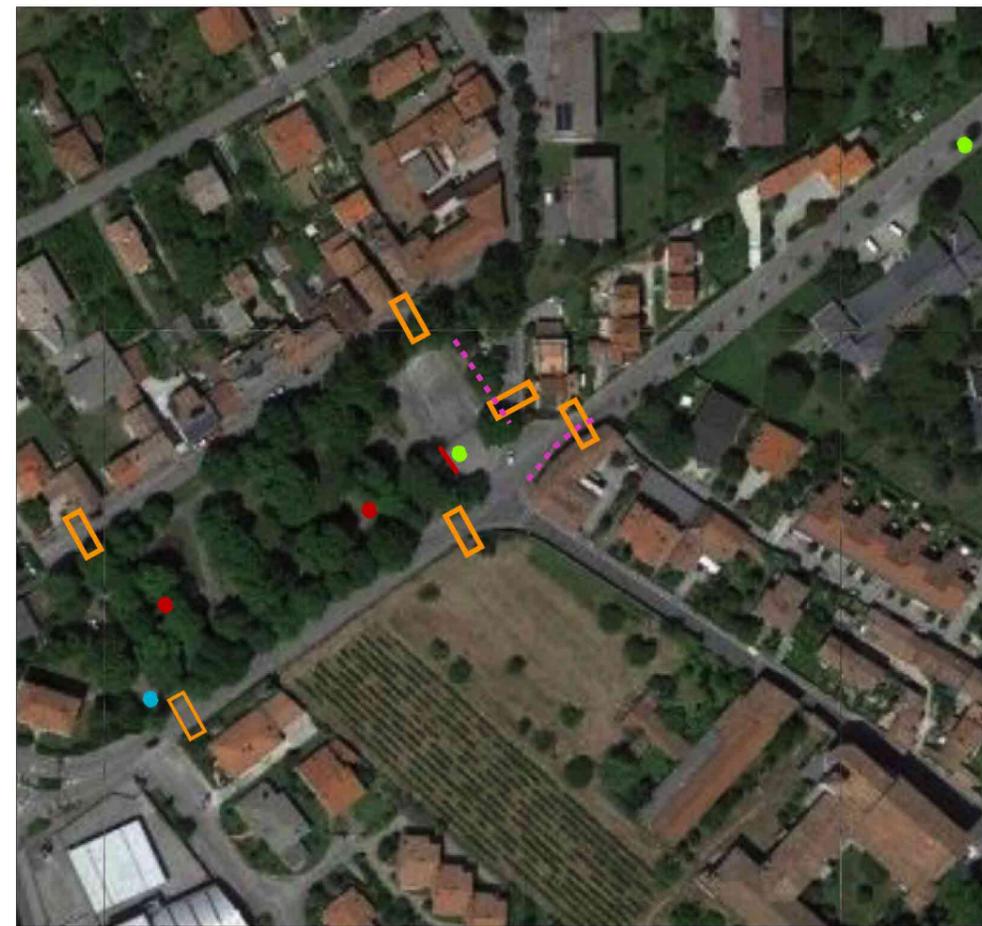
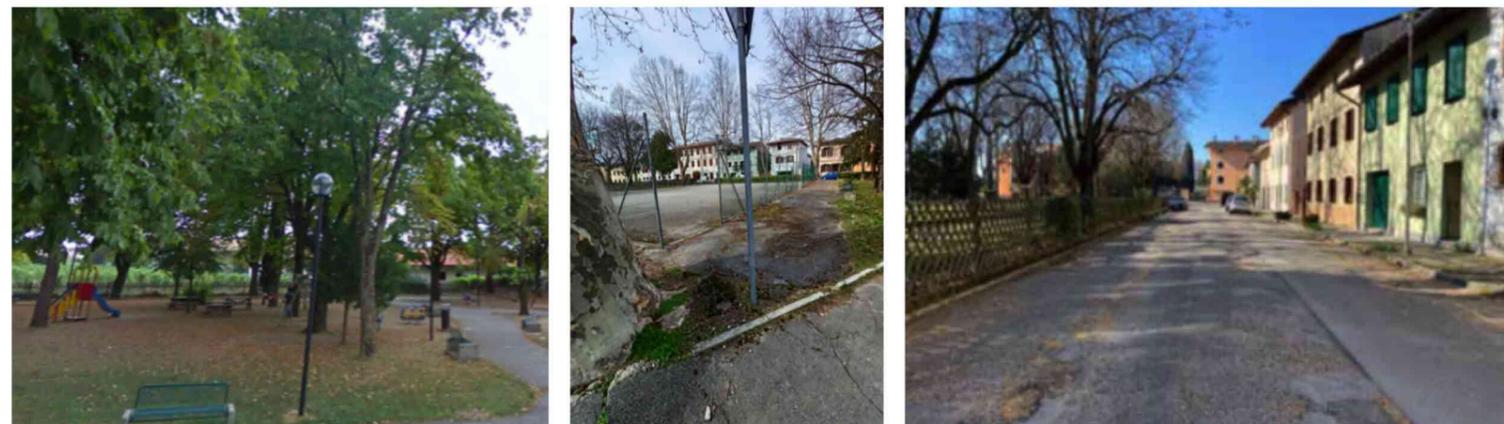
via Armistizio - giardino pubblico
TRATTO 2

Il giardino pubblico non ha un parcheggio dedicato ai disabili, la pavimentazione risulta piuttosto sconnessa e non esiste segnalazione tattilo-plantare. Gli stalli per i parcheggi non sono segnati. Inoltre i percorsi all'interno del giardino sono sconnessi a causa delle radici degli alberi. Le panchine (numero panchine) e gli spazi attorno non sono facilmente utilizzabili da persone in sedia a ruote. Mancano giochi inclusivi. Cartellonistica poco chiara.

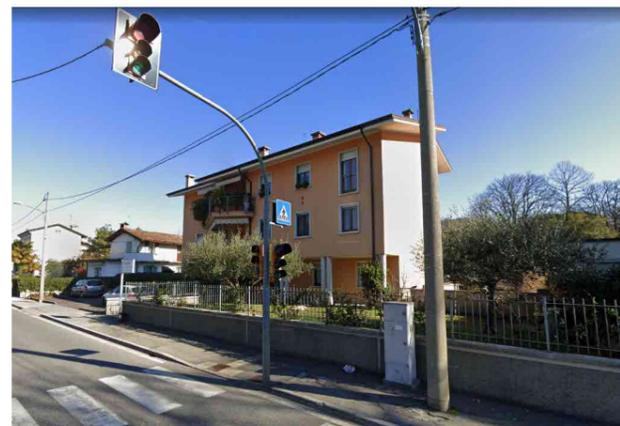
L'attraversamento pedonale sulla SR 356 per accedere alla struttura AAS presenta qualche criticità dovuta al fatto che il marciapiede non è perfettamente complanare alla sede stradale e ci sono alcuni ostacoli (palo della luce, vano tecnico) che creano una strettoia per il passaggio. Inoltre l'impianto semaforico è mancante di segnale acustico per non vedenti.

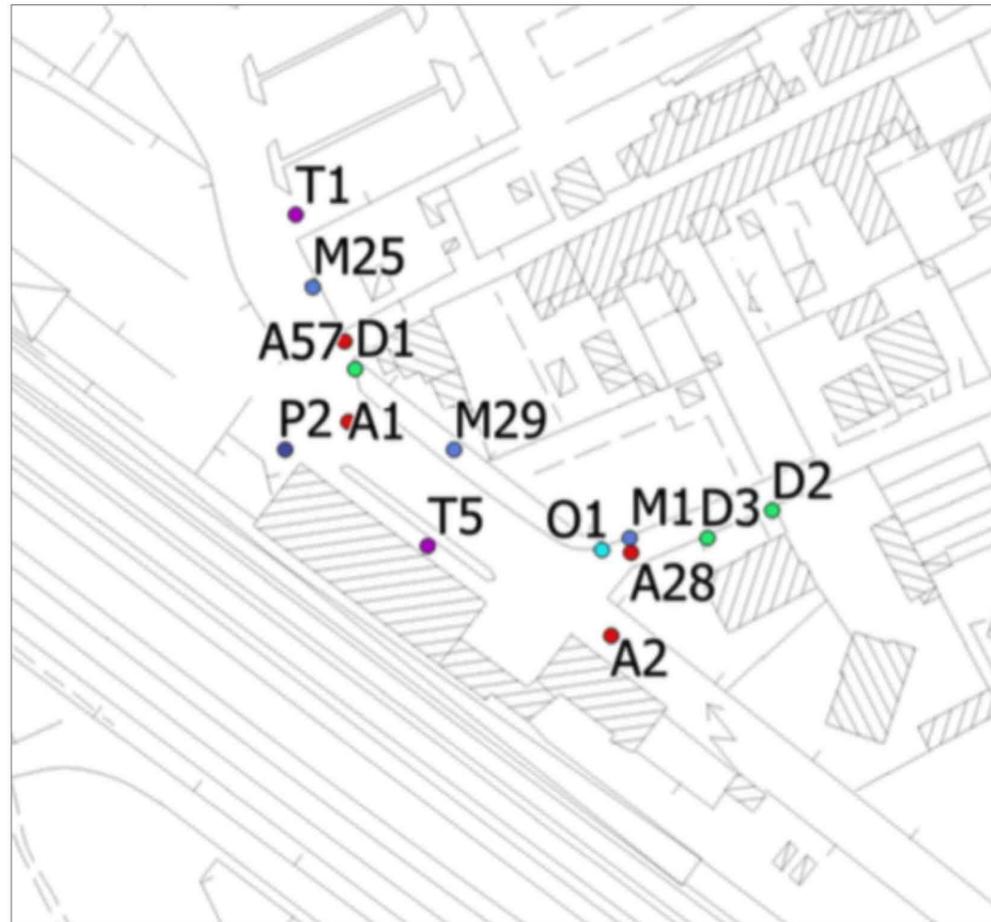
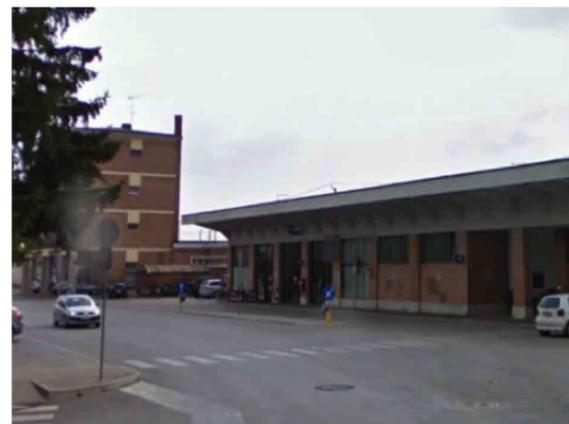
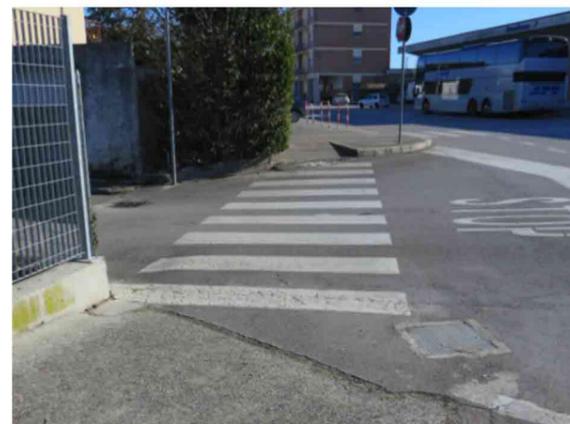
PLANIMETRIA CRITICA'

Attraversamento: lunghezza 17 metri , manca un'isola pedonale per mettere in sicurezza i pedoni, inoltre non c'è raccordo tra sede stradale e marciapiede per ingresso in stazione
 Manca un attraversamento pedonale da via Einaudi alla stazione
Attraversamento via Manzoni: la pavimentazione risulta molto degradata, le rampe di raccordo tra marciapiede e sede stradale sono sconnesse. Manca un attraversamento pedonale su via Einaudi

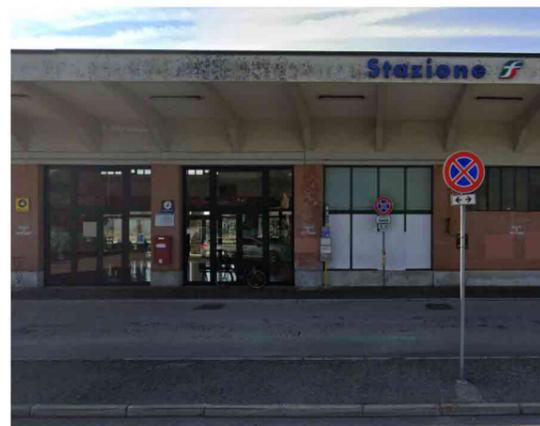
accesso edificio stazione

L'accesso alla stazione presenta numerose difficoltà :
il parcheggio non è complanare all'area pedonale (marciapiede)
manca completamente la segnaletica tattile e sonora, manca cartellonistica con indicazioni l'ingresso nell'edificio non è complanare.
DA SEGNALARE: all'interno manca completamente segnalazione tattilo-plantare e ascensore/servoscala per accesso ai binari.

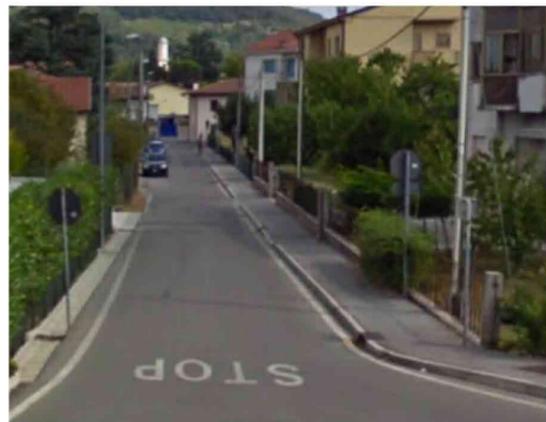
Il lato sinistro della via è un "percorso ad ostacoli", percorso non protetto.
Il lato destro presenta alcune criticità dovute a passi carrai.
Inoltre manca l'attraversamento pedonale.

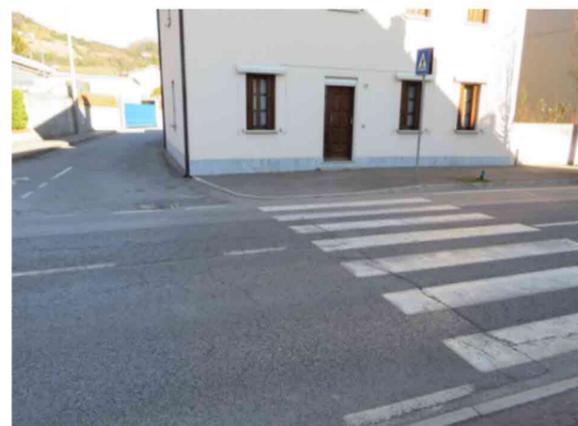
L'attraversamento pedonale tra via Einaudi e via della Braida presenta qualche criticità in quanto manca la segnalazione tattilo-sonora e il marciapiede non risulta complanare alla sede stradale

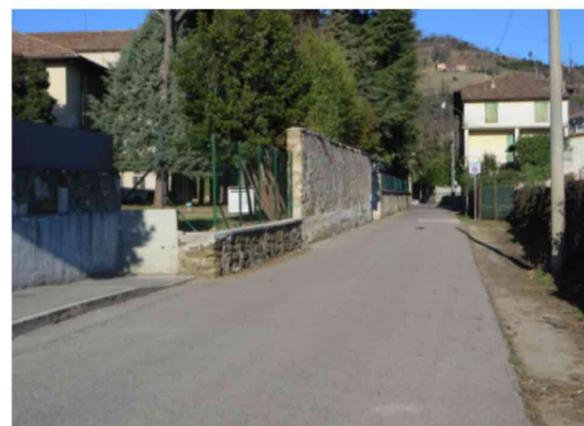
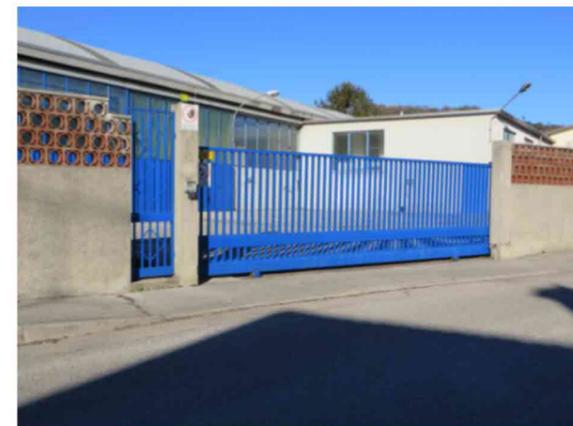
Manca l'attraversamento pedonale su via della Braida.
Il marciapiede esistente su via della Braida presenta qualche criticità in quanto manca la segnalazione tattilo - plantare, ci sono ingombri sul percorso.

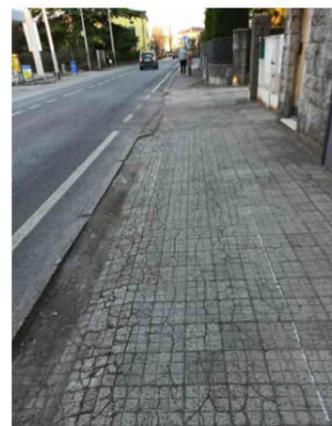
Si rileva che il percorso per i pedoni non è segnalato e la pavimentazione risulta essere molto sconnessa

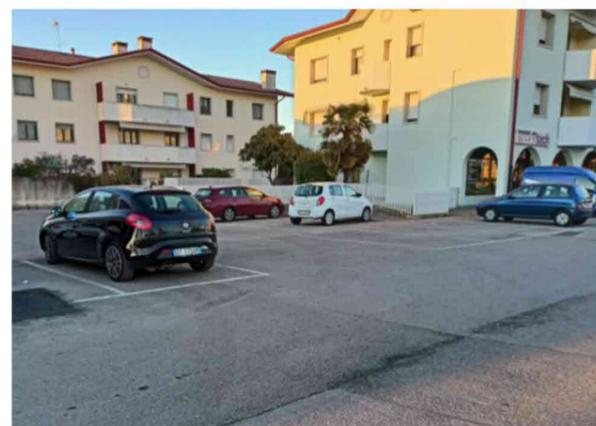
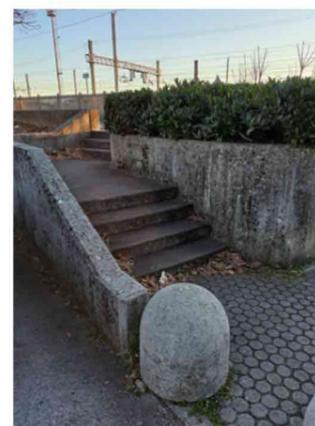
Si rileva che nel parcheggio il percorso per i pedoni non è segnalato e protetto, i parcheggi per i disabili si trovano solo davanti al supermercato e per risalire su via De Gasperi c'è una rampa di gradini in cemento.

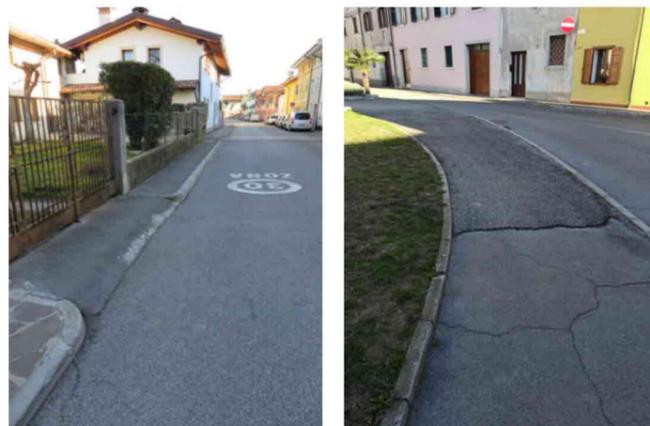
Il parcheggio Pollo non ha segnalazioni adeguate, inoltre la pavimentazione sia del marciapiede che il raccordo con la sede stradale risulta essere sconnessa.
