REGIONE AUTONOMA FRIULI VENEZIA GIULIA
COMUNE DI CORMONS

P.E.B.A.

Piano per l'Eliminazione delle Barriere Architettoniche

SCHEDE DI ANALISI

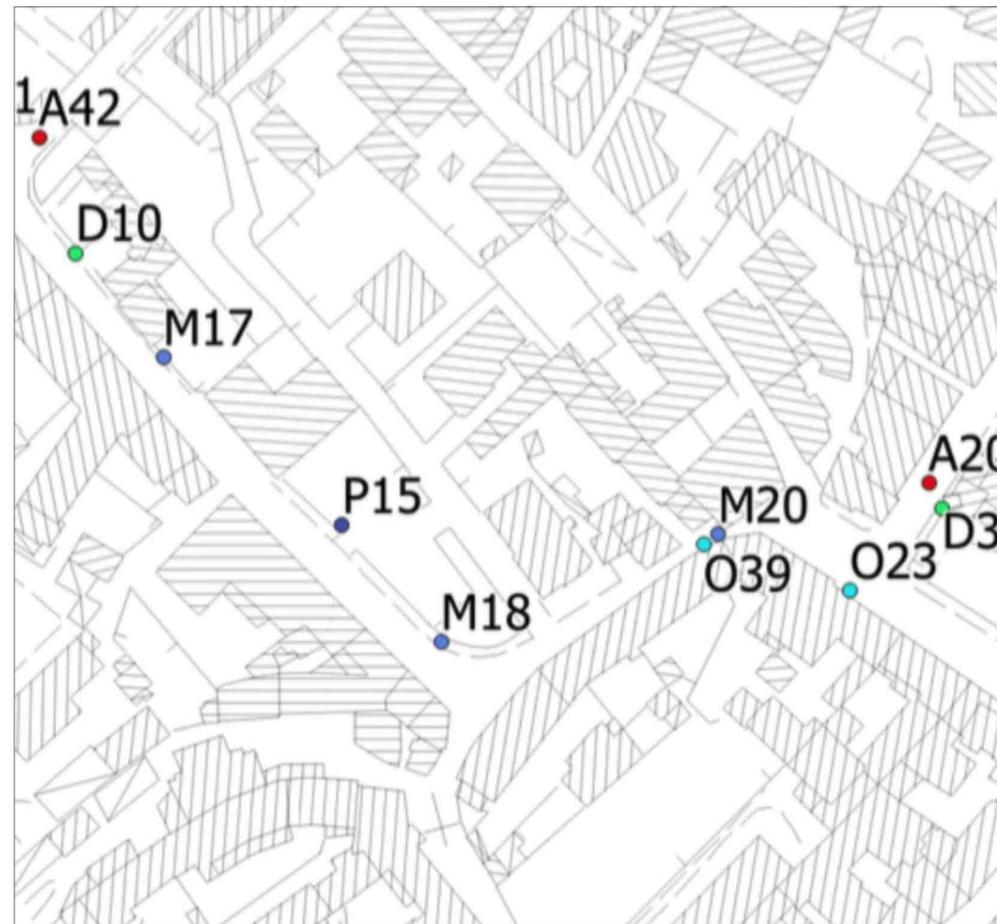
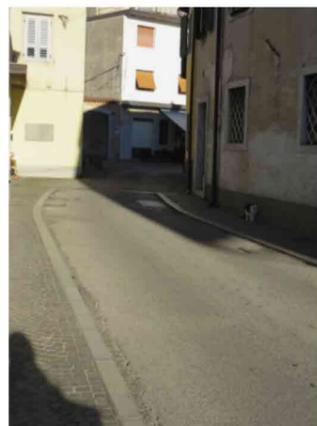
PLANIMETRIA CRITICITA'

Via Brolo risulta essere di difficile accessibilità a causa della sezione stradale molto stretta i marciapiedi hanno una larghezza inferiore ai 90 cm e inoltre la particolare morfologia dell'impianto urbano storico produce una strettoia che non lascia spazio a percorsi pedonali. Inoltre si rileva la presenza di una caditoia con fessure maggiori di 2 cm.

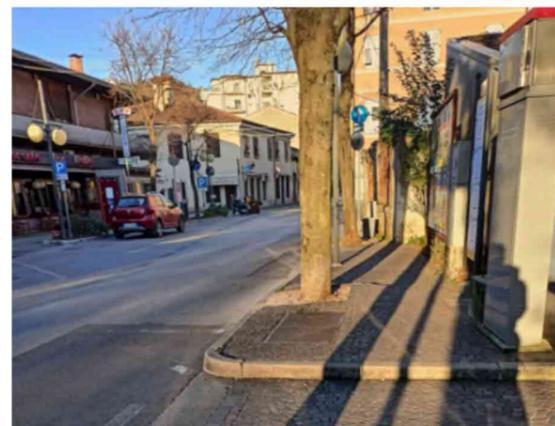
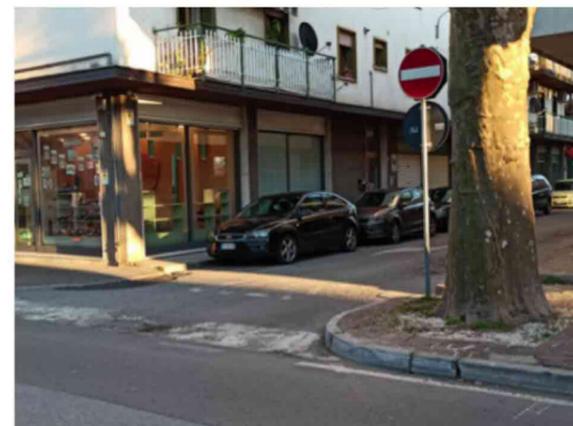
Via Friuli la strada più "commerciale" di Cormons e risulta essere per la parte destra di difficile percorrenza in quanto arredo urbano e segnaletica verticale creano strettoie non sufficientemente larghe per il passaggio.

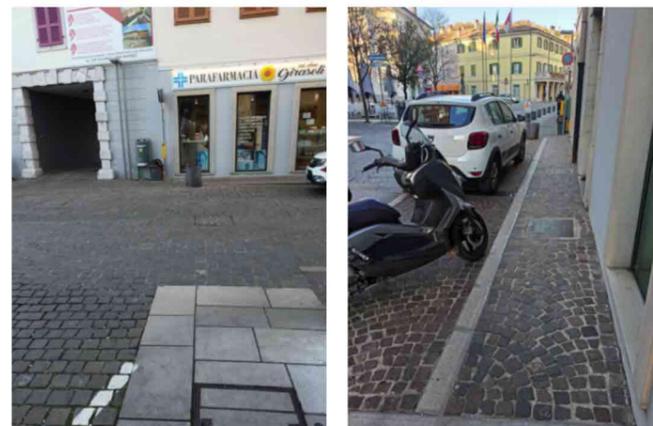
Via Friuli la strada più "commerciale" di Cormons e risulta essere per la parte destra di difficile percorrenza in quanto arredo urbano e segnaletica verticale creano strettoie non sufficientemente larghe per il passaggio.

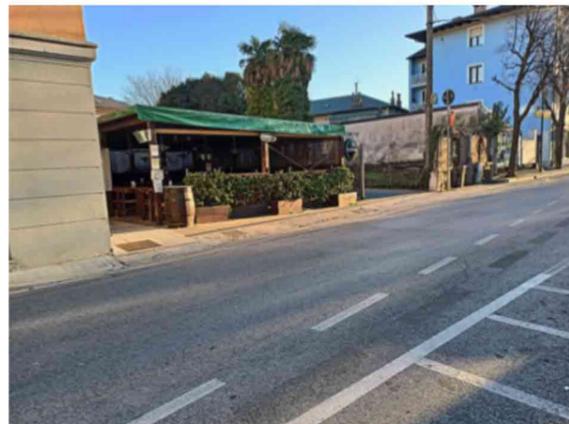
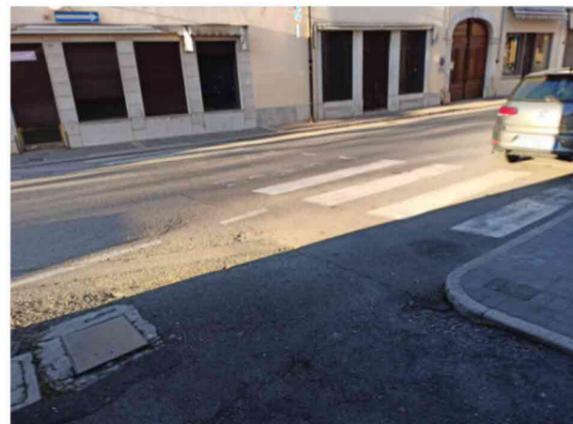
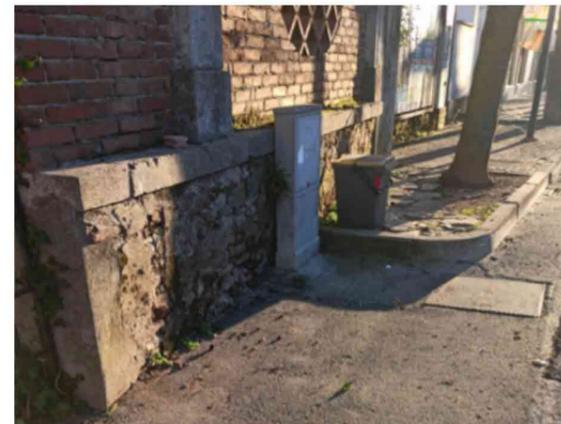
Il marciapiede presenta, per il tratto davanti al bar, una pavimentazione sconnessa con dislivelli e ostacoli costituiti dai cassonetti dei rifiuti, elementi tecnici ed alberi.

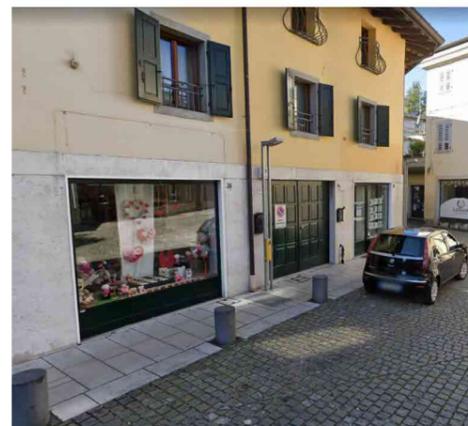
Via Udine risulta essere per la parte destra di difficile percorrenza in quanto arredo urbano (salvapedoni) e segnaletica verticale creano strettoie non sufficientemente larghe per il passaggio

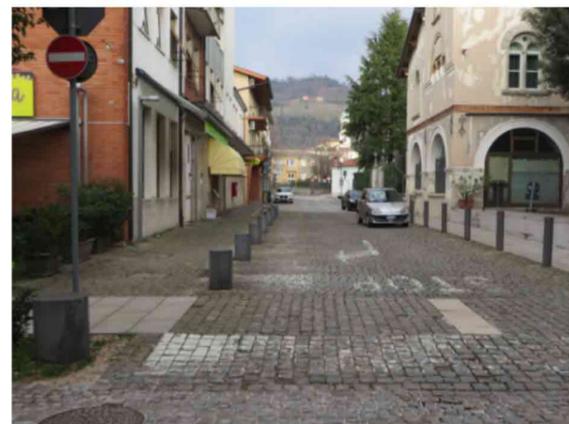
L'attraversamento pedonale di via Cumano non è conforme. Si rileva, inoltre, che il dislivello tra piazza e marciapiede viene compensato tramite tre gradini non segnalati con Loges.

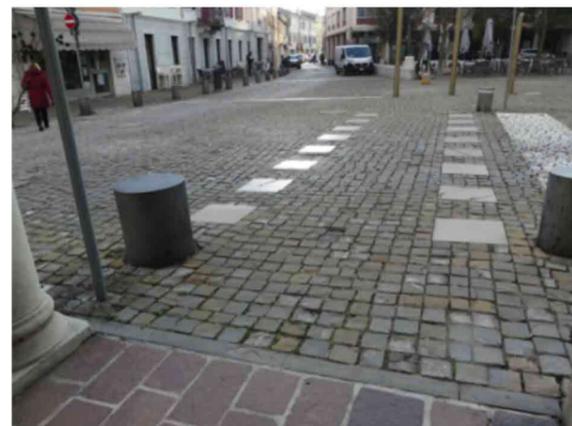
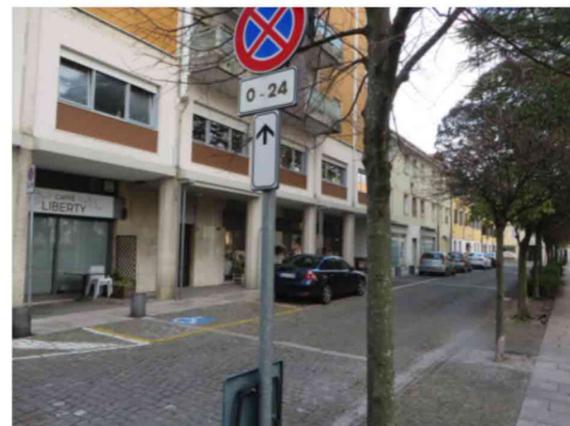
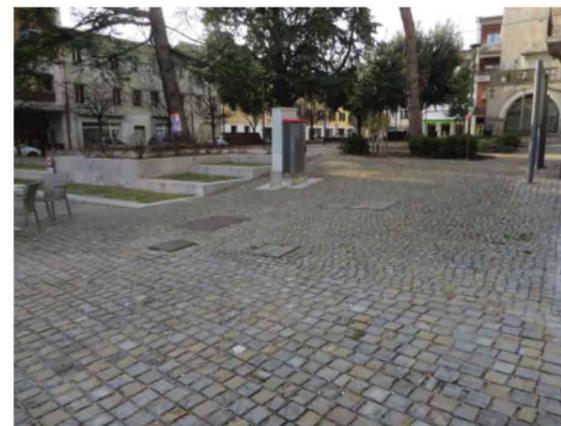
L'attraversamento pedonale non sono posizionati correttamente e non presentano segnalazione tattile-sonora.
L'Amministrazione comunale ha già predisposto un progetto di sistemazione dell'intera piazza Massimiliano con eliminazione di ostacoli e il rifacimento della pavimentazione.

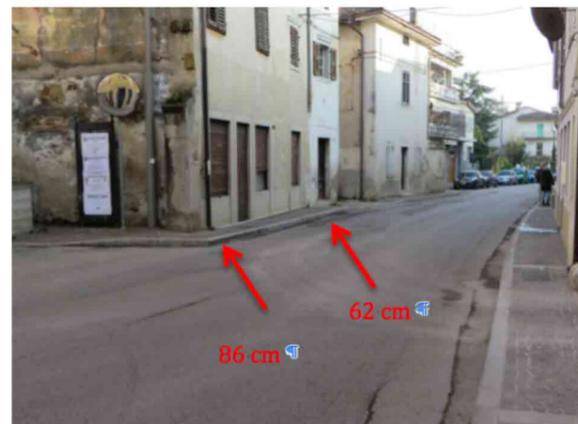
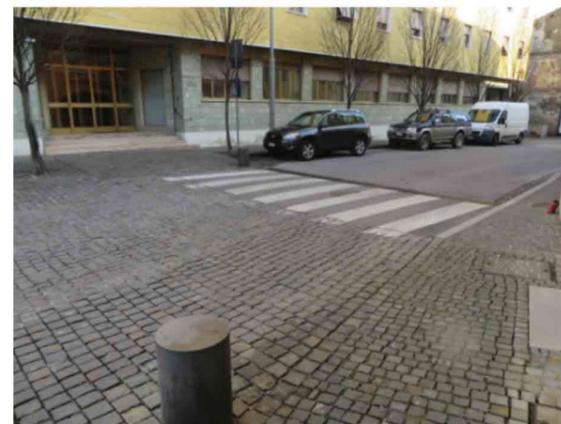
L'attraversamento pedonale non presenta segnalazione tattile plantare e non è a raso con la sede stradale. Sono presenti molti ostacoli fissi (elementi di delimitazione del traffico).
 Il marciapiede presenta una larghezza ridotta, (meno di 90 cm).
 La criticità O24, O25 e O26 non sono attualmente risolvibile.
 Invece la criticità M8 per una eventuale soluzione si suggerisce di istituire un senso unico di marcia su via Gorizia, in accordo con gli uffici competenti.

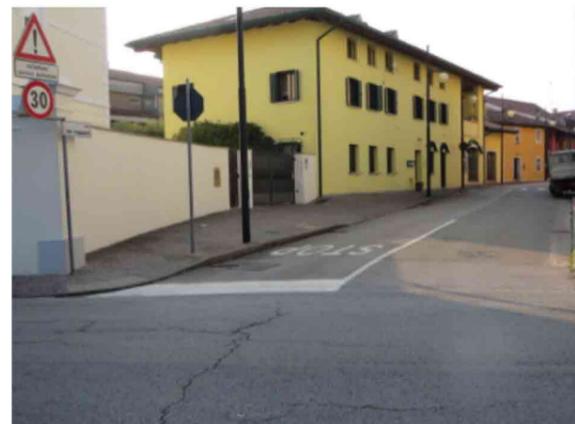
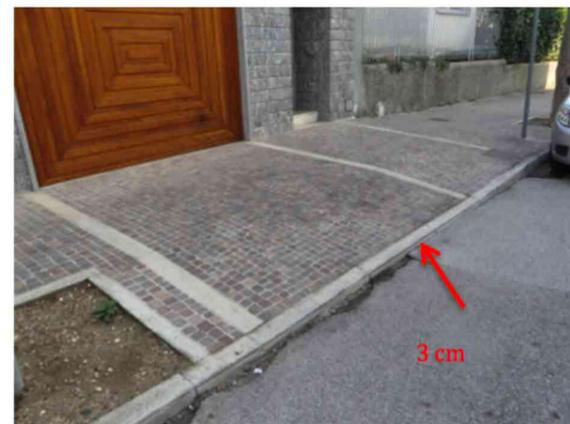
Il parcheggio riservato ai disabili non è facilmente raggiungibile in quanto il dislivello tra piano stradale e marciapiede è di 3 cm. Rispetto alla confluenza di via Corte dei Magazzini con via Gorizia manca l'attraversamento pedonale e non è presente segnalazione tattile plantare. La criticità O24 e M8 non è attualmente risolvibile in quanto sarebbe necessario istituire un senso unico di marcia per avere lo spazio utile per la realizzazione di un nuovo marciapiede conforme.

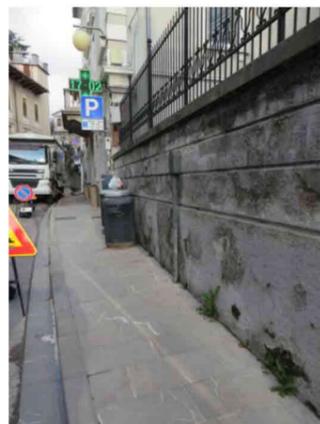
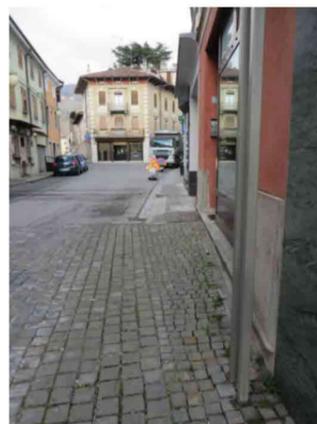
I marciapiedi di questo tratto di strada che porta in Piazza Massimiliano risultano essere meno larghi di 90 cm, inoltre è presente un passo carraio non conforme e diversi ostacoli rimovibili.

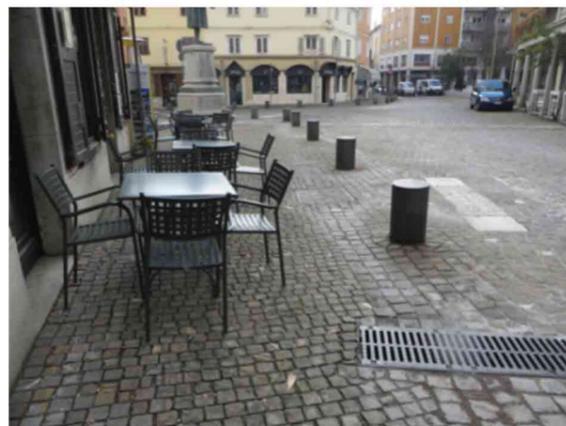
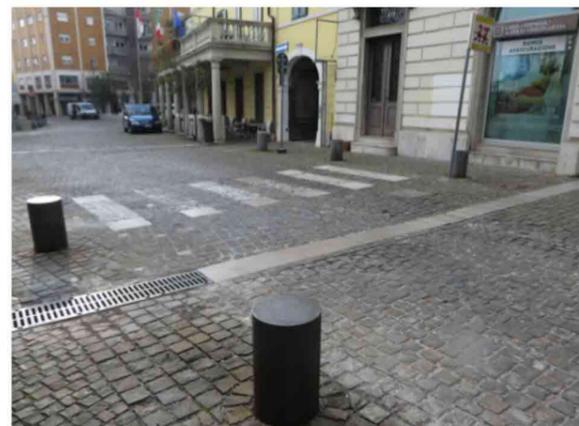
L'attraversamento pedonale non ha la segnalazione tattile-plantare. Sono presenti molti ostacoli fissi (elementi di delimitazione del traffico e caditoie non a raso) e mobili (sedie e tavolini).

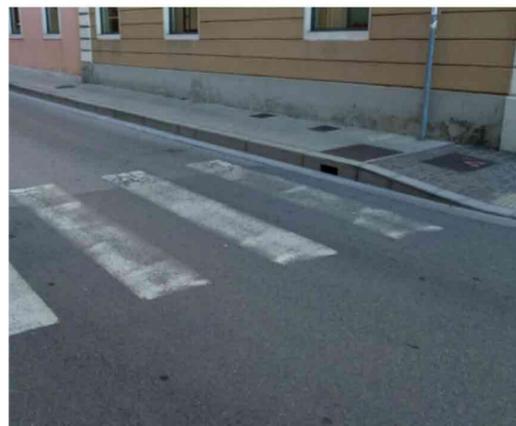
Attraversamento pedonale non adeguato. La larghezza del marciapiede sul alto destro va dai 94 cm fino ai 62 cm del tratto davanti alla sartoria. La criticità M7, riferita alla larghezza del marciapiede, al momento risulta senza soluzione progettuale in un intervento adeguato comporterebbe la riduzione della sede stradale.

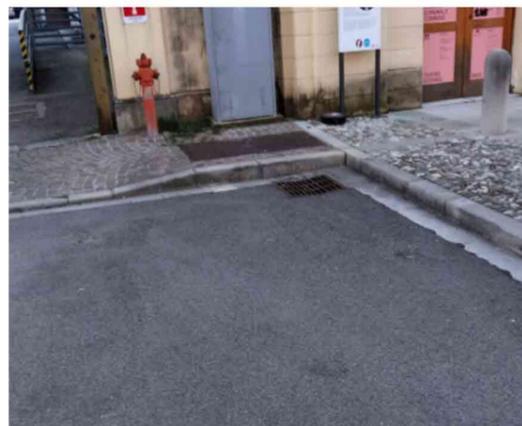
Manca attraversamento pedonale diretto. Presenza di numerose criticità dovute ad arredo urbano, cartellonistica impianti presenti sul percorso d'accesso. Inoltre il parcheggio riservato risulta di difficile utilizzo: in quanto non è raccordato con il marciapiede. Anche la pavimentazione è costituita da ciottoli che la rendono sconnessa. Non c'è un attraversamento pedonale diretto.

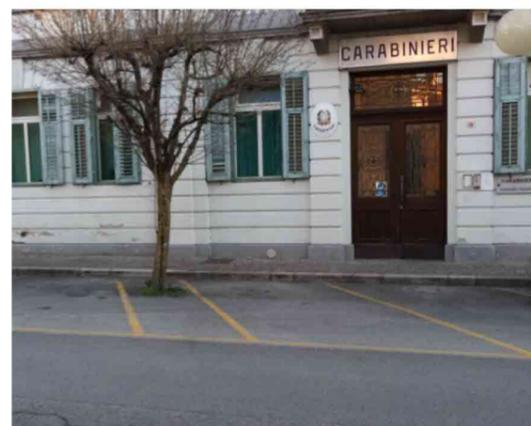
Risulta difficoltoso l'accesso alla caserma dei carabinieri in quanto non c'è raccordo tra piano stradale/parcheggi e ingresso.

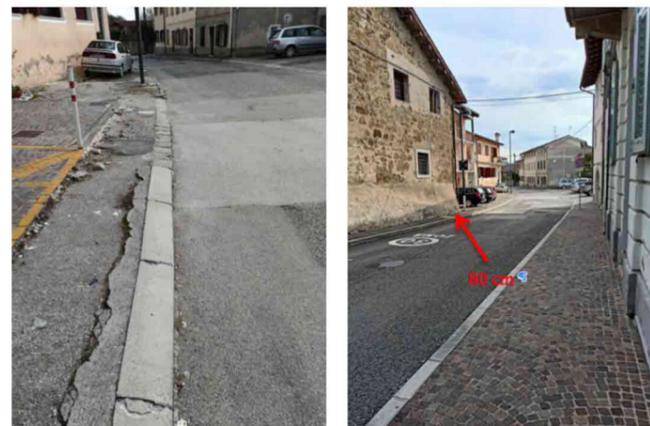
via Battisti
TRATTO 4

I marciapiedi sia lato destro che sinistro presentano criticità dovute alla pavimentazione molto sconnessa. Inoltre manca un attraversamento pedonale. Davanti alla scuola non c'è uno stallo riservato alle persone con disabilità. Su via Battisti l'Amministrazione ha avviato un progetto il cui principale intervento è costituito dalla realizzazione di un tratto di nuovo marciapiede sul lato Sud nel tratto a Ovest dell'incrocio con via Colombar; è prevista l'istituzione del senso unico di marcia da Ovest verso Est.

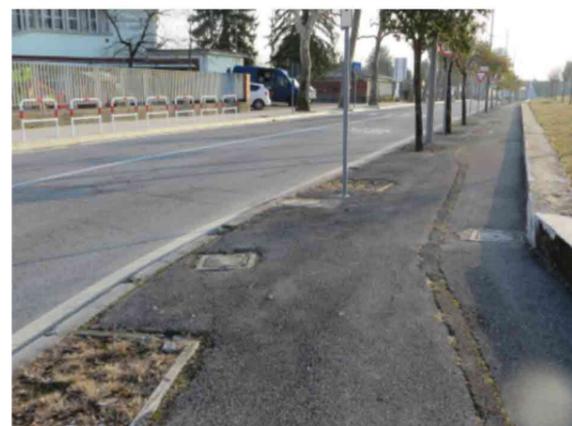
Il marciapiede presenta criticità dovute alla pavimentazione sconnessa, inoltre davanti alla scuola non c'è uno stallo riservato ai disabili e l'attraversamento risulta problematico.

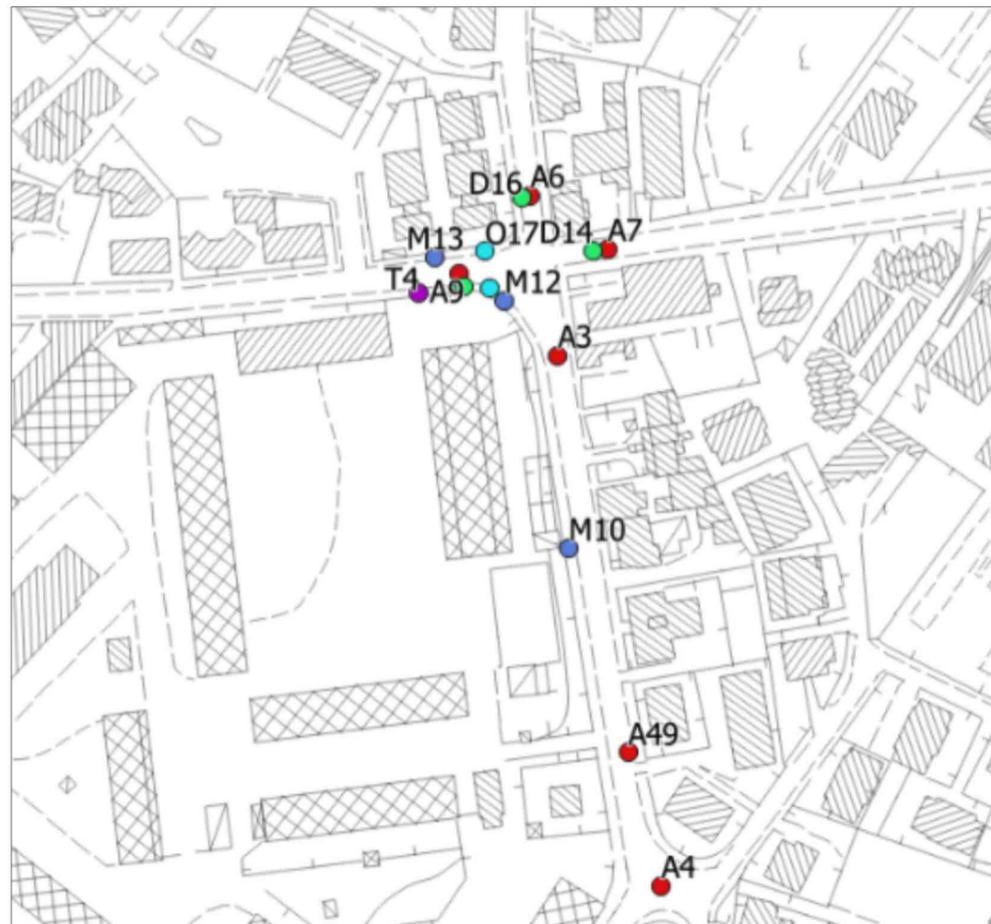
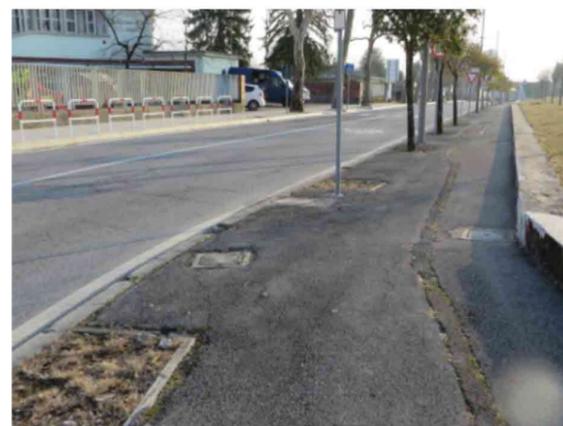
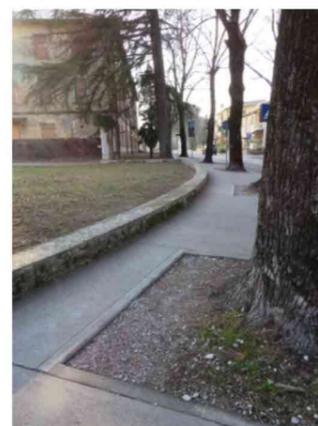
PLANIMETRIA CRITICITA'

Per l'area dell'ex caserma le criticità maggiori si riscontrano in merito all'attraversamento con la SR 409 in quanto si riscontra la mancanza del raccordo con il piano stradale e la segnalazione podotattile è deteriorata. Inoltre il marciapiede presenta criticità dovute alla presenza degli alberi e delle aiuole che restringono il passaggio a circa cm 40. Il marciapiede lungo via Gorizia presenta criticità dovute alla pavimentazione sconnessa.

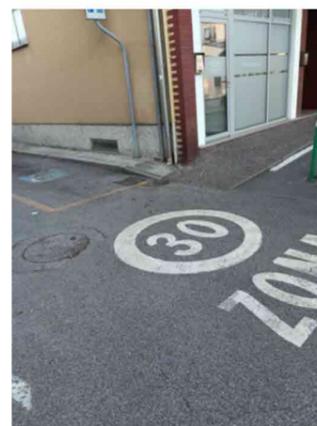
Su via Venezia Giulia si rileva marciapiedi di larghezza inferiore ai 90 cm e passaggi pedonali non segnalati. Su via Friuli si rileva un parcheggio riservato alle persone disabili non conforme, in quanto privo di rampa di collegamento con il marciapiede esistente.

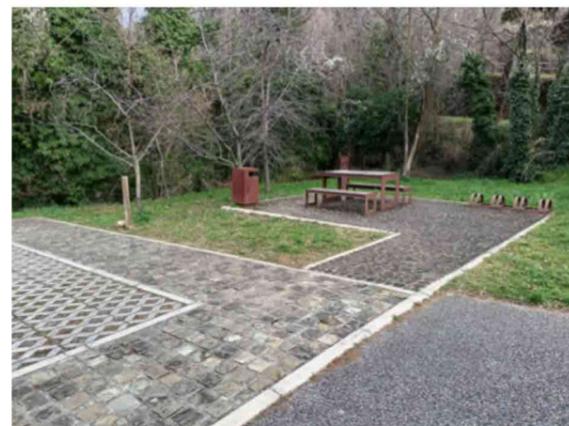
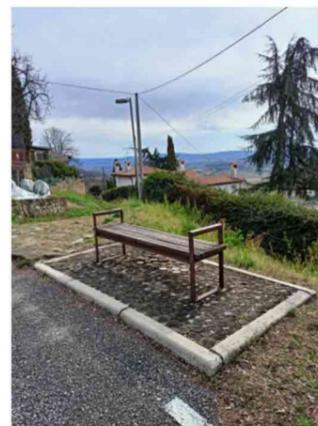
L'area parcheggio/sosta del M.te Quarin presenta criticità dovute all'arredo urbano utilizzato epr le aree di sosta e per i belvedere. Infatti i punti di vista presentano uno scalino difficilmente valicabile e non è previsto spazio per l'affiancamento di una sedia a ruote e/o un passeggino. Anche l'area sosta attrezzata presenta le stesse problematiche, la struttura del tavolino non permette l'inserimento di una sedia a ruote e/o passeggino.

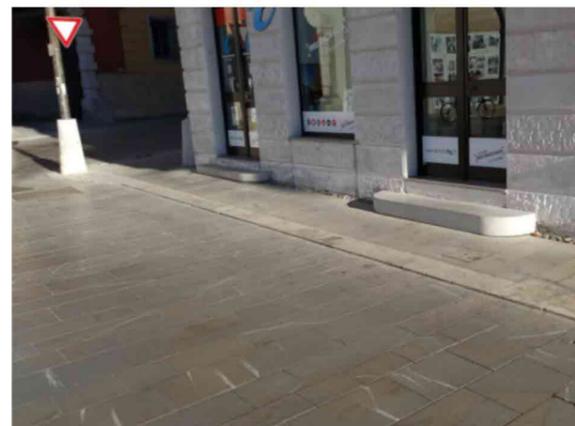
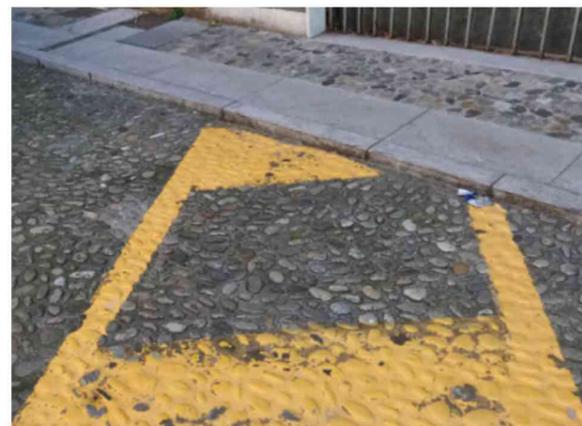
Lo stallo riservato in via Alighieri presenta un collegamento pedonale non complanare.
 La segnaletica tattilo-plantare non è presente in nessuno dei percorsi pedonali.
 Le informazioni della cartellonistica turistica risultano illeggibili.
 La criticità D29 relativa all'accesso all'ufficio del turismo FVG viene risolta con un progetto già presentato agli uffici competenti.

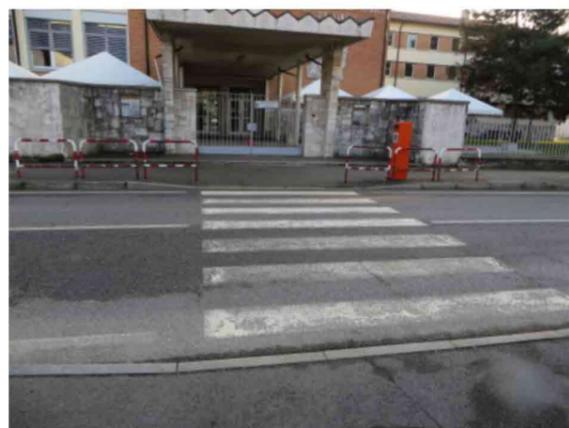
viale Roma - polo scolastico
TRATTO 1

Per il polo scolastico di viale Roma le criticità maggiori si riscontrano in merito agli attraversamenti pedonali della strada, in quanto si riscontra la mancanza del raccordo con il piano stradale e di segnalazione podotattile. Inoltre anche l'accesso agli edifici scolastici presenta criticità dovute alla presenza di gradino e/o dislivello e mancanza di una rampa d'accesso.

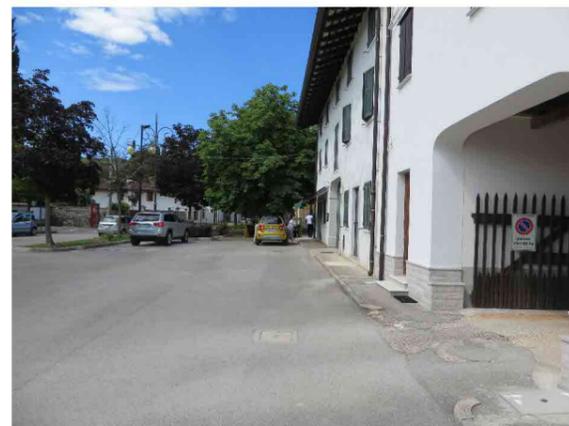
Piazza della Repubblica

Nelle vicinanze della chiesa di Santa Fosca c'è un unico parcheggio per disabili localizzato alquanto distante dalla chiesa stessa. Sarebbe necessario predisporre un parcheggio per disabili nei pressi del luogo di culto per poter facilitarne la fruizione. Inoltre si rileva la mancanza di un attraversamento pedonale dotato di segnaletica per ipovedenti.

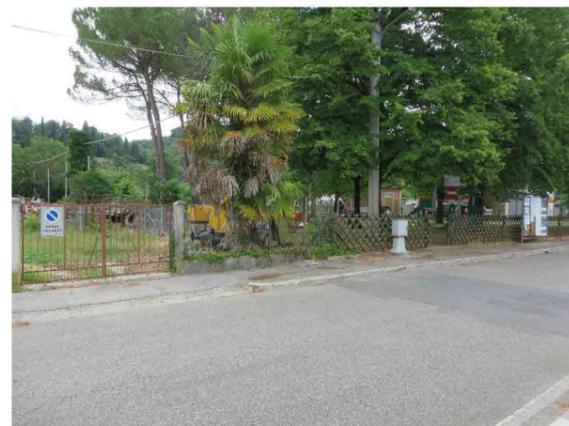
Parco pubblico via San Rocco

Il parco giochi per bambini situato in via S. Rocco non è di facile fruizione, i giochi non sono inclusivi e le panchine sono poco accessibili.

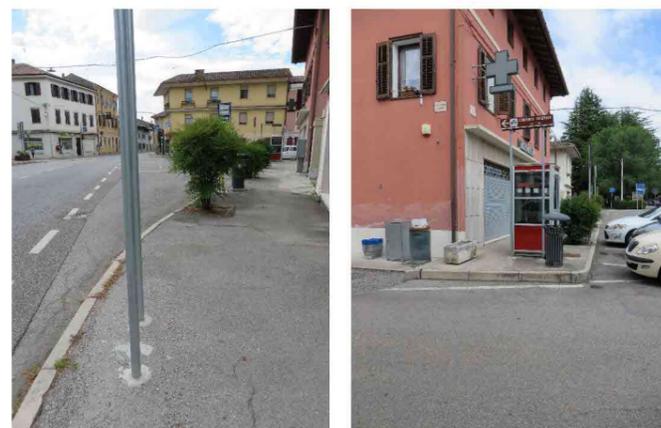
Farmacia **BRAZZANO**

Il marciapiede davanti alla farmacia risulta di difficile fruizione: si tratta di un marciapiede sconnesso che presenta numerosi intralci dovuti ad arredo urbano di vario tipo. Inoltre si rileva uno scalino di notevole altezza che viene risolto con la realizzazione di un nuovo passaggio pedonale.

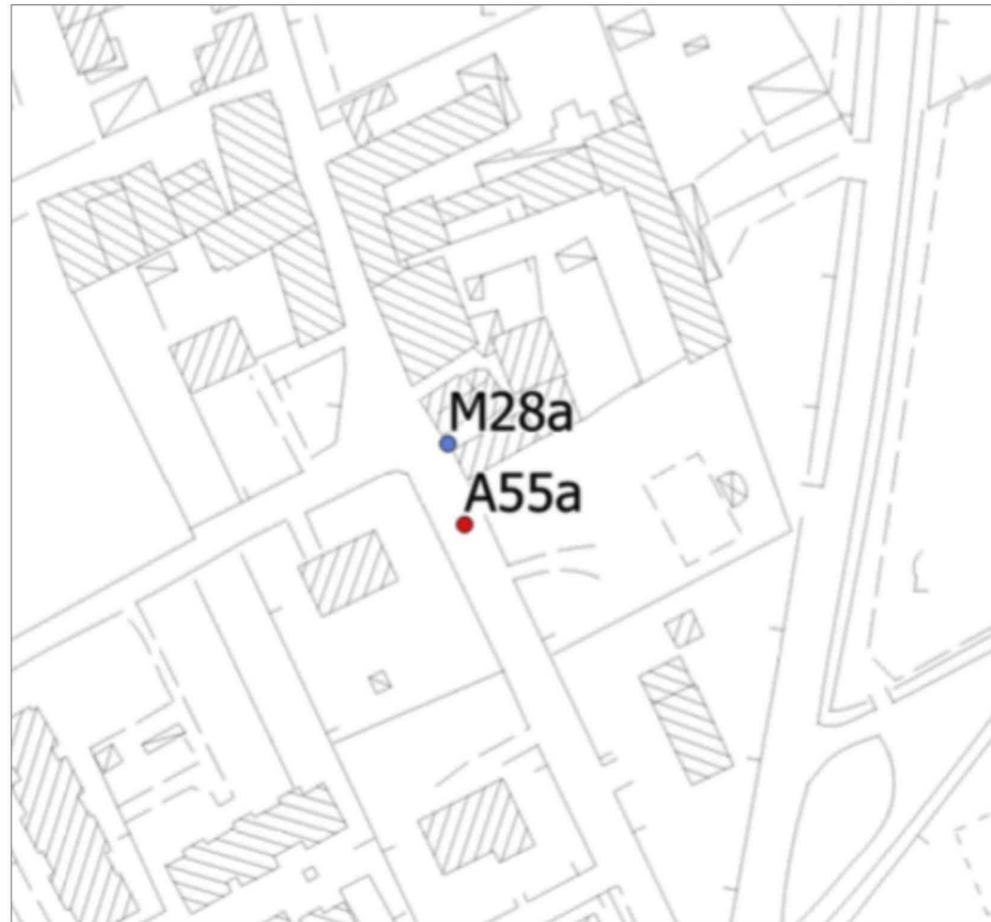
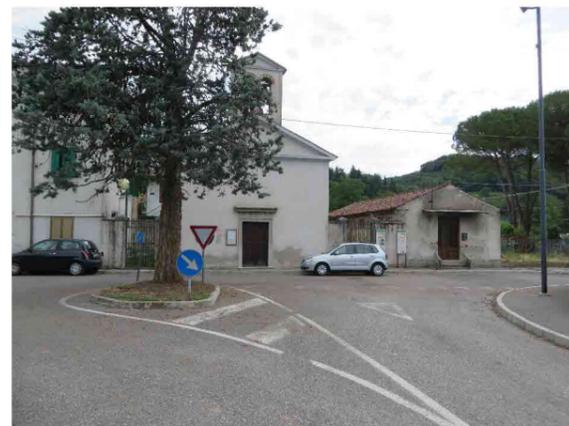
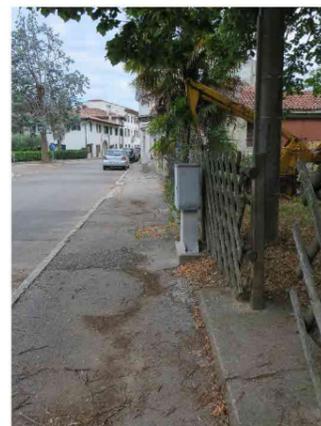
PLANIMETRIA CRITICITA'

Nelle vicinanze della chiesa di San Rocco il marciapiede risulta sconnesso e presenta numerose problematiche che riguardano raccordi con la sede stradale.

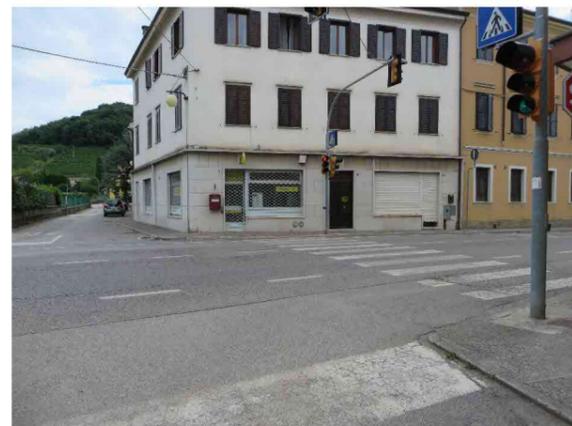
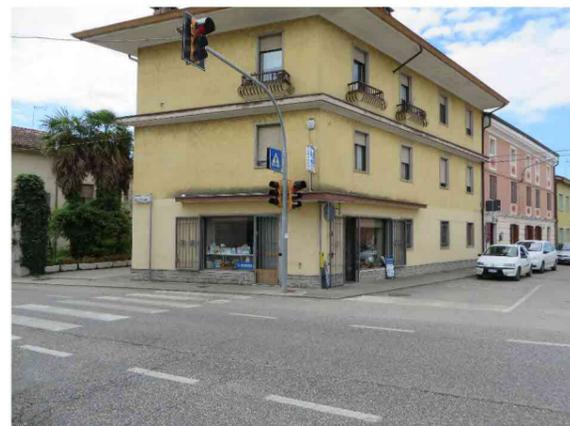
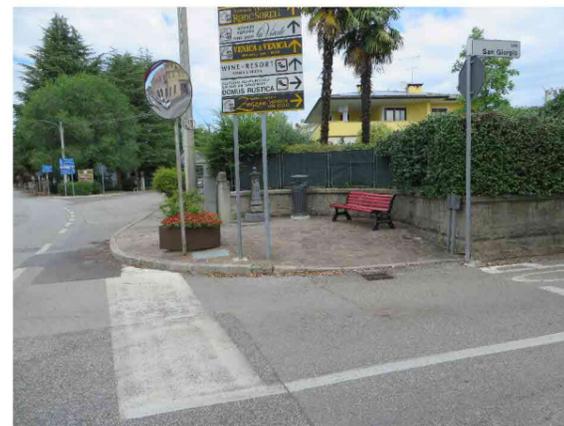
Incrocio SR 356 **BRAZZANO**

L'ufficio postale non risulta di facile accesso in quanto non presenta segnalazione loges per ipovedenti.
Due passaggi pedonali lungo l'incrocio sulla Sr 356 che porta a Cividale non hanno segnalazione loges per non vedenti e inoltre i marciapiedi non sono complanari rispetto alla sede stradale.

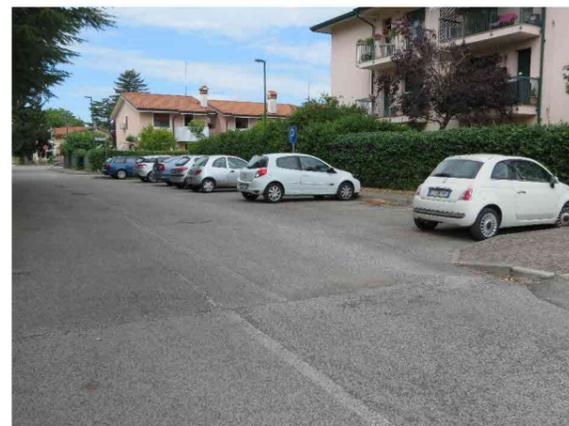
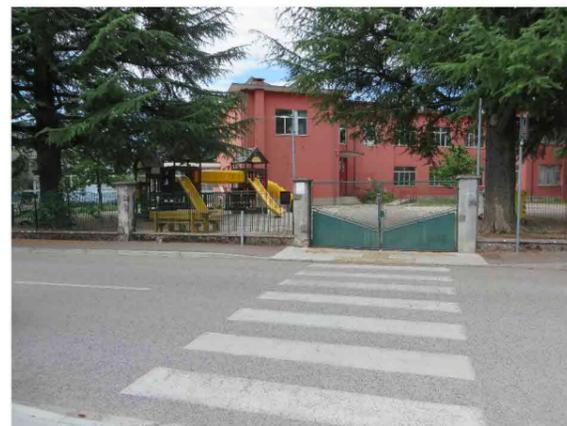
Via Collio - Scuole

Non è presente uno stallo per parcheggio disabili nelle vicinanze della scuola, inoltre il marciapiede presenta alcuni dislivelli in quanto non raccordato perfettamente con la sede stradale, mentre l'ingresso alla scuola e le strisce pedonali sono dotate di segnalazione per le persone ipovedenti.
